5. 既設整備施設の現状と課題

7. 史跡根城跡第2次整備基本計画

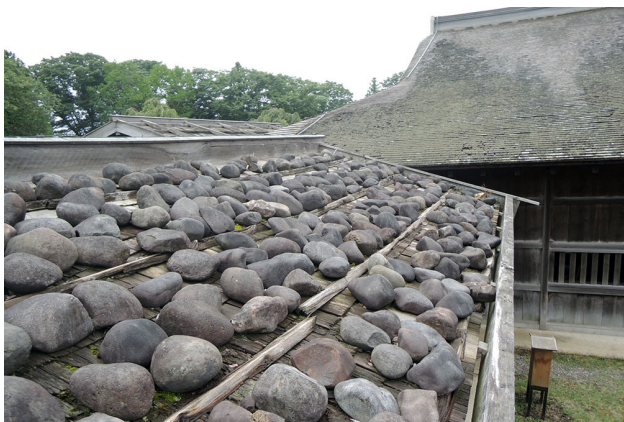
写真5 上馬屋

- ・上馬屋：屋根板の劣化により、雨染みがみられる。
- ・中馬屋：屋根板の劣化が著しく、雨漏りが発生している。
- ・西門：門柱や冠木の腐朽により、倒壊の危険がある。
- ・全般的な三和土：建造物外構としての三和土や、工房・納屋の竪穴構造部分の三和土など、全般的に劣化が進行している。

このうち中馬屋については、平成22年の屋根・小屋組改修後数年で雨漏りが発生している。仕様の異なる上馬屋の現状との比較から、屋根の設計に起因する問題と考えられる。

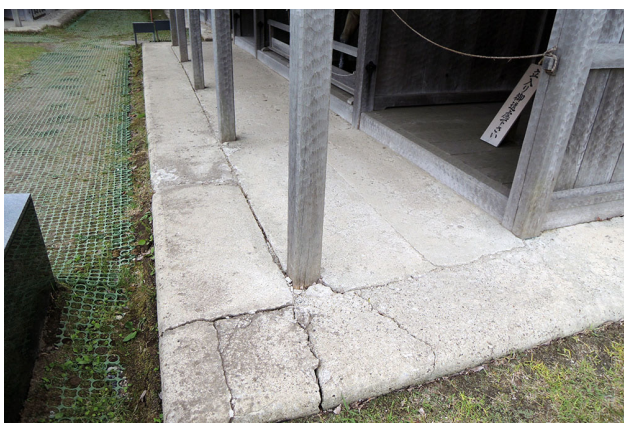
写真7 三和土

また三和土についても冬の凍結により、施工から数年で割れ、崩れが発生し、修繕を繰り返している。経年による劣化ではあるが、工法検討の余地がある。

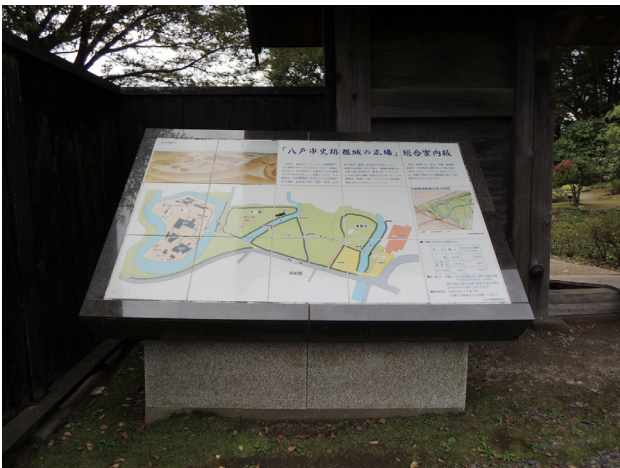
写真8 総合案内板

野外模型は一部に破損箇所等が見られる。また、各所に設置される解説板は表示面の破損や台座の破損等が進行している。便所の案内と共に、内容の更新と多言語案内への対応が必要である。
