8. 「史跡根城の広場」地区の整備

(3) 復原建造物の改修・再整備

表4 主殿主要損傷状況一覧

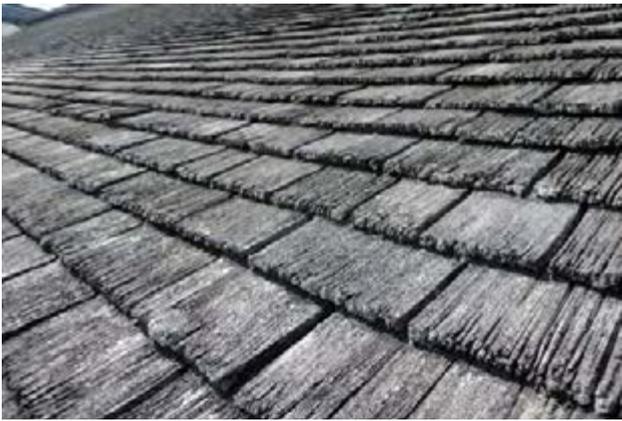
写真10 屋根の劣化

葺き板（栩板）の平葺き部分が劣化し多くの損傷が見られる。谷部分に損傷が少ないのは、谷の栩板の下に銅板を入れていることによる。現状では小屋裏に雨漏りは確認されていないが、全面葺き替えが急務であり、栩板下の銅板は平葺き部分にも設置することが望まれる。棟部分は良好であるが、鬼板は損傷が大きく、葺き替え時に交換が必要である。

同時に、屋根の劣化損傷等の早急な対応を必要とする箇所の改修を行う。

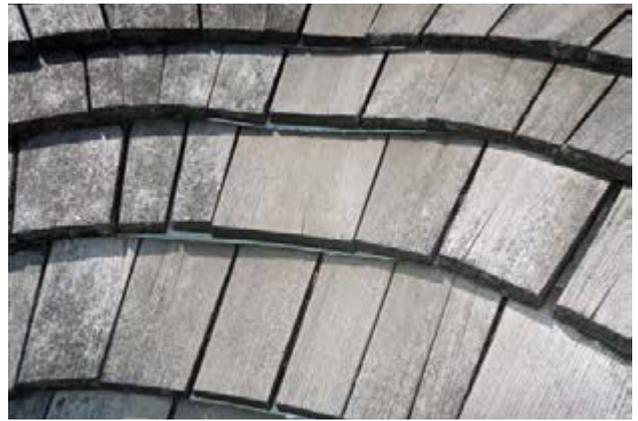
写真11 屋根の劣化 谷部分に銅板が敷いてある。

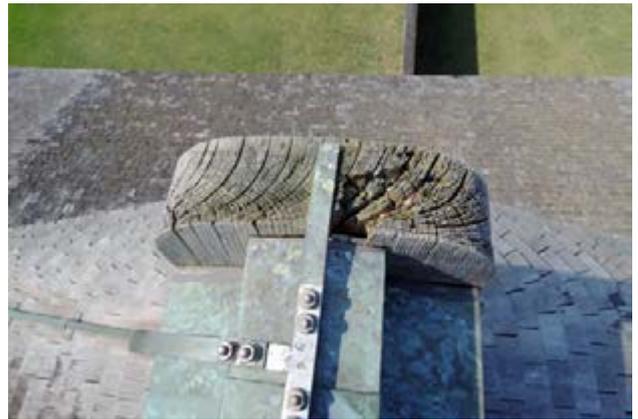
写真13 屋根の劣化 鬼板の損傷

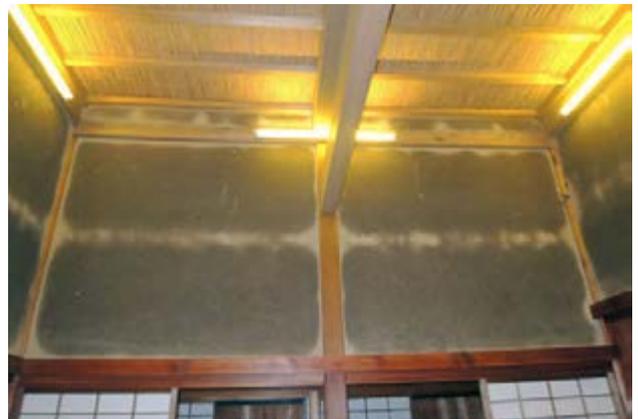
柱との取り付け部分に割れと東日本大震災時の補修跡が見られる。小壁は経年変化による錆(あく)の浮き出しにより黒く変色が進んでいるため、貫部分の色との差が大きくなっている。当面は経過観察とする。

写真15 壁の変色

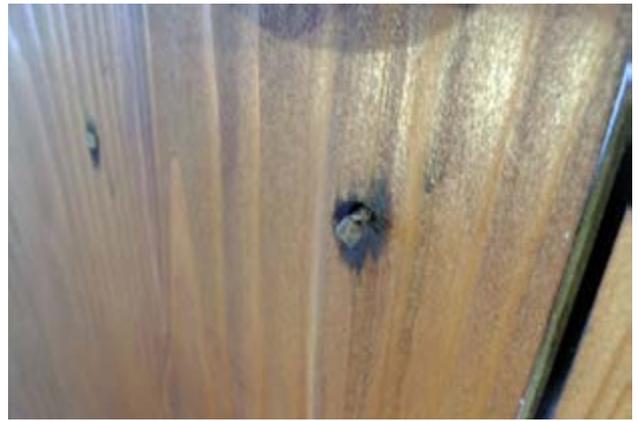
全体に外部廻りの建具に釘の浮きと板の反り・浮きが見られる。釘の浮きと建具の反りにより、框や板に損傷や色落ちが見られる。釘の浮き等は随時補修していき、建具の反りや色落ちは経過観察とする。

写真 19 建具の損傷と劣化

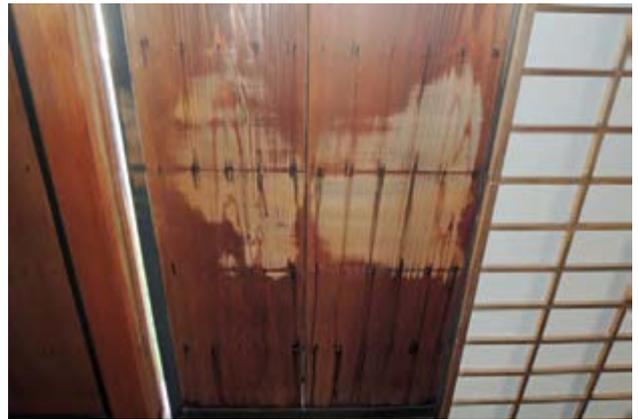
写真 21 建具の損傷と劣化

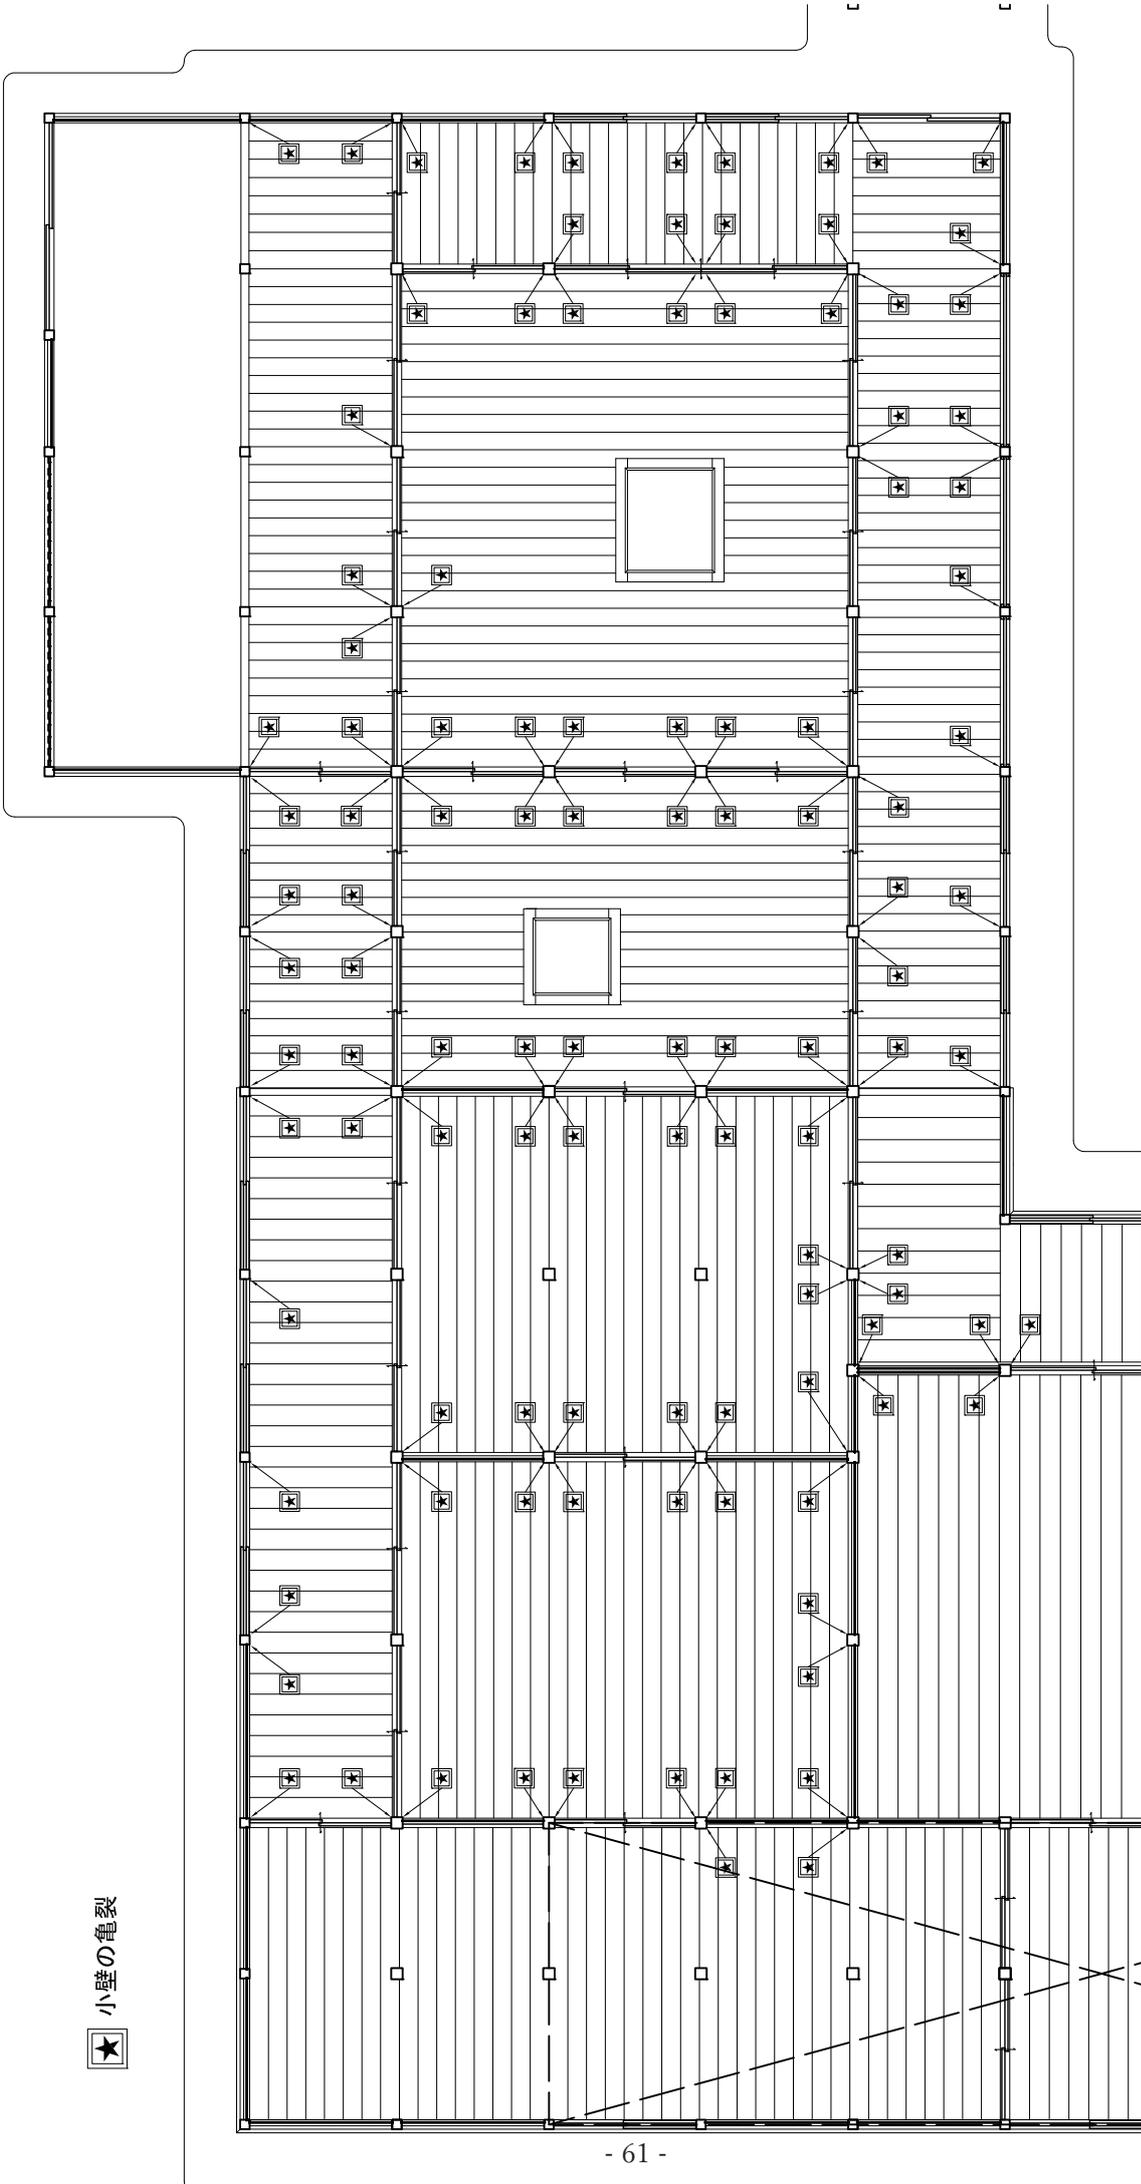
主殿小壁損傷平面図1 S=1/100

★ 小壁の亀裂

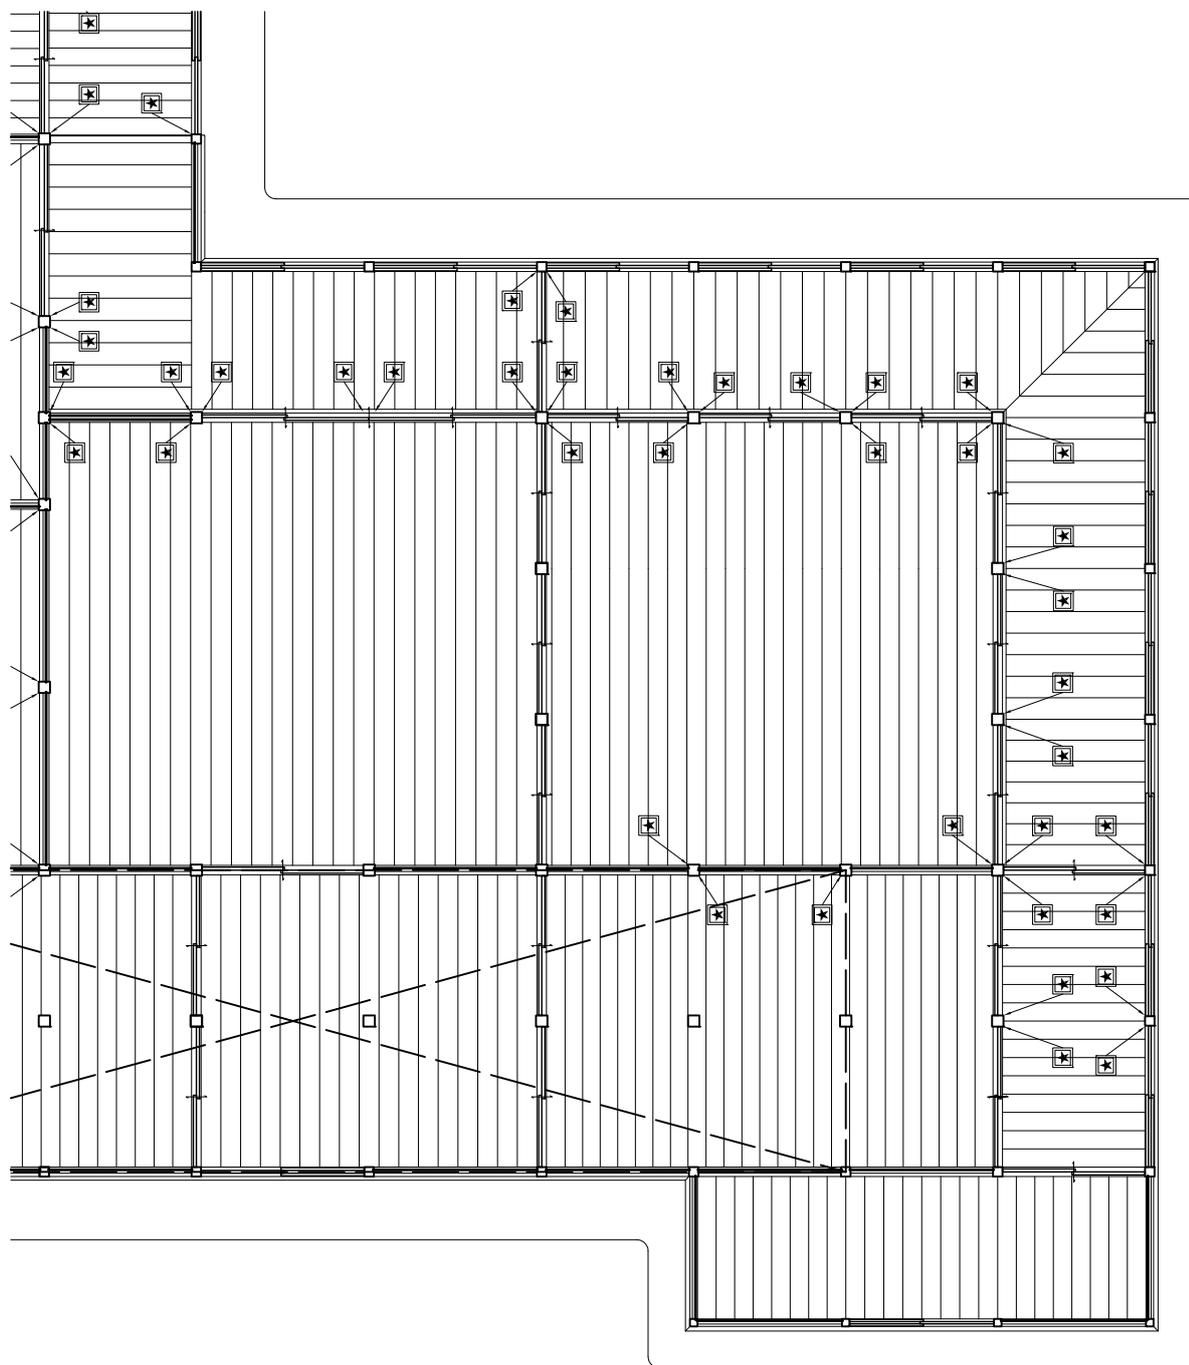
主殿小壁損傷平面図 2 S=1/100

★ 小壁の亀裂

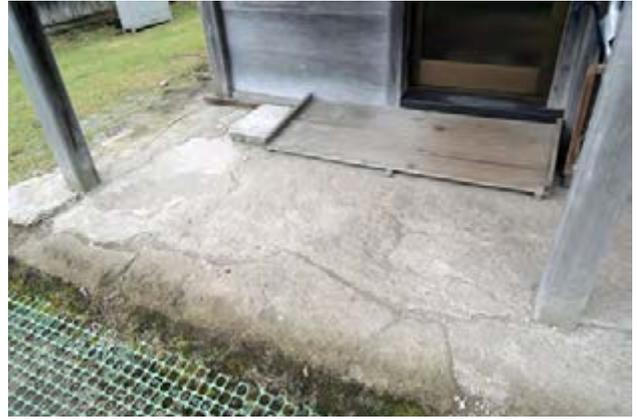
周囲の三和土に割れがある。周囲の園路に水溜まりができる。当面は経過観察し、園路整備の際に対処する。

写真 24 三和土の割れ

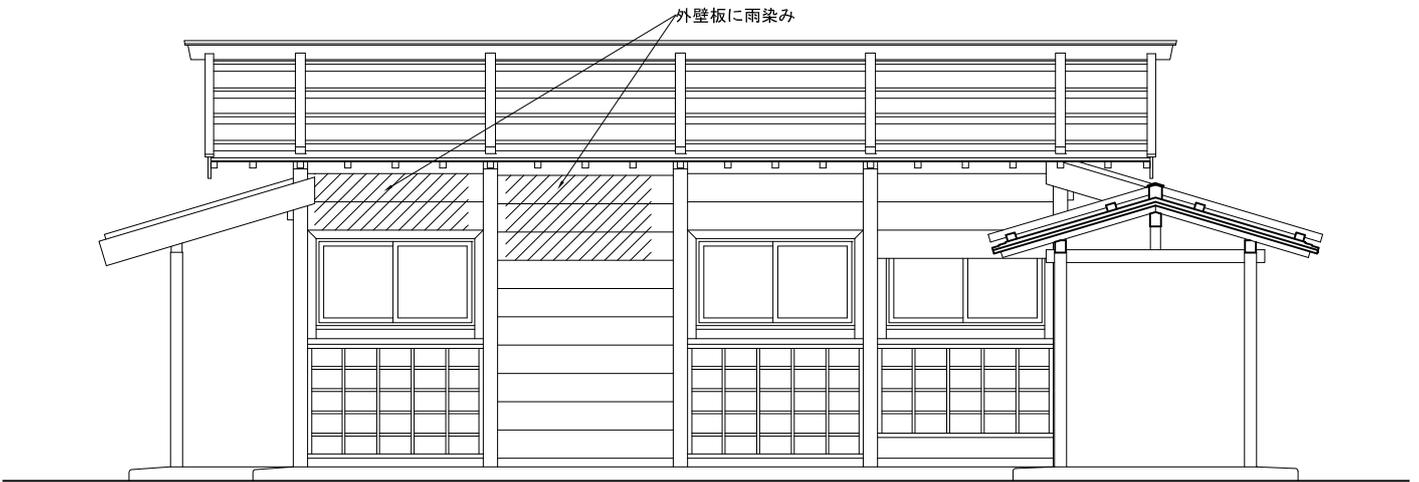
西側立面図 S=1/80

※屋根全体の劣化

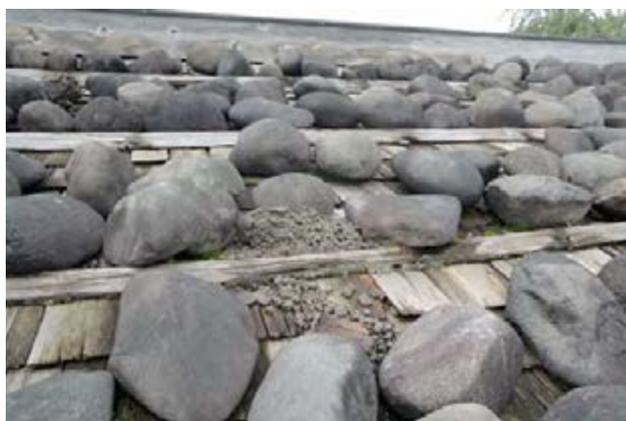
屋根全体に劣化が見られる。棟木が変形している。現状では小屋組に雨漏りは確認されていないが、将来的に全面葺き替えが必要である。

写真 26 屋根の損傷

屋根全体の葺き替えを行う。

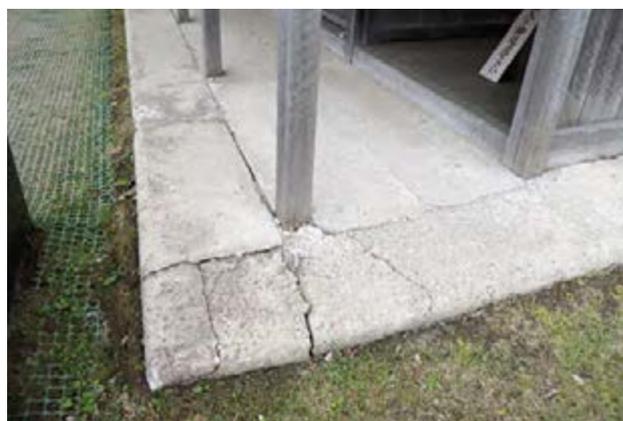
周囲の三和土に割れがある。周囲の園路に水溜まりができる。当面は経過観察し、園路整備の際に対処する。

写真 27 三和土の割れ

三和土の改修を行う。

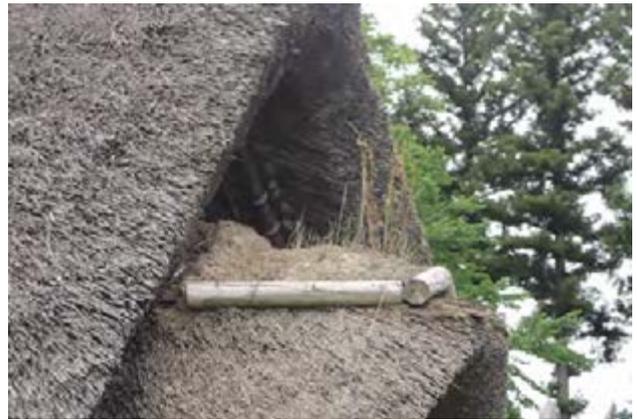
出入口部分の芝棟に劣化が見られる。屋根全体に苔が発生している。現状では小屋組に雨漏りは確認されていないが、将来的に全面葺替が必要である。

写真 30 納屋2の屋根 出入口芝棟の劣化

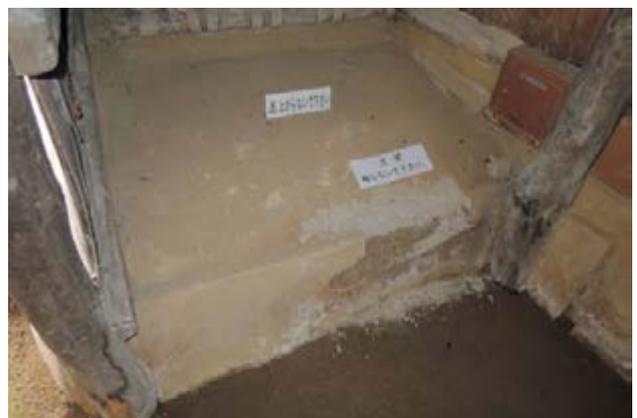
写真 34 内部三和土の損傷

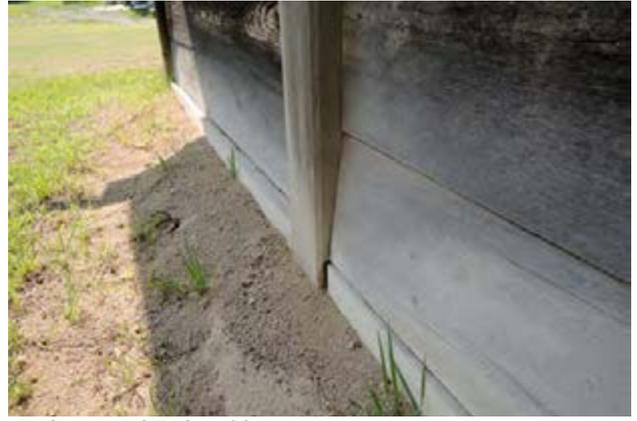
板壁にズレと外れが見られる。軸部の歪みが原因と考えられ、将来的に改修が必要である。板壁に雨染みが見られる。当面は経過観察とする。

写真 36 板壁の外れ

屋根全体の劣化が進んでおり、将来的に全面改修が必要である。軸部にも歪みが見られ、板壁のズレと外れがあるため、建物全体の改修が必要である。

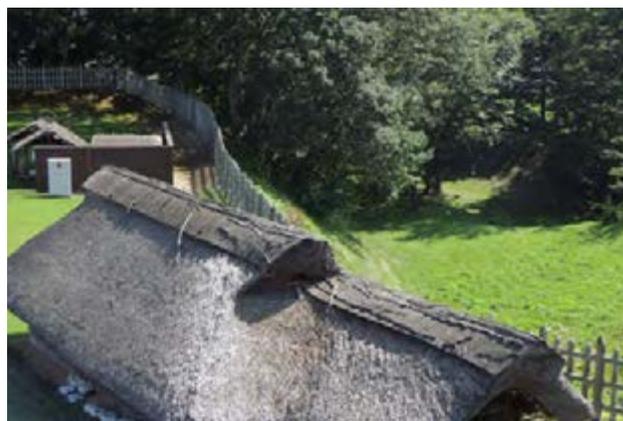
写真 37 屋根の損傷（棟部分）

棟杉皮の押えが劣化し外れている。現状では小屋組に雨漏りは確認されていないが、早い段階で改修が必要である。

棟部分の改修を優先して行う。茅葺き屋根は差し茅を行い、時期を見て全面葺替えを行う。

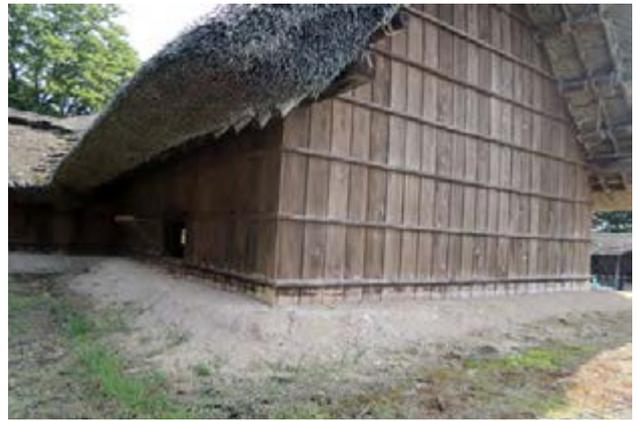
板壁下部に雨染みが見られる。当面は経過観察とする。

周囲の三和土に割れがある。当面は経過観察し、園路整備の際に対処する。

写真 40 壁の変色と周囲の三和土割れ

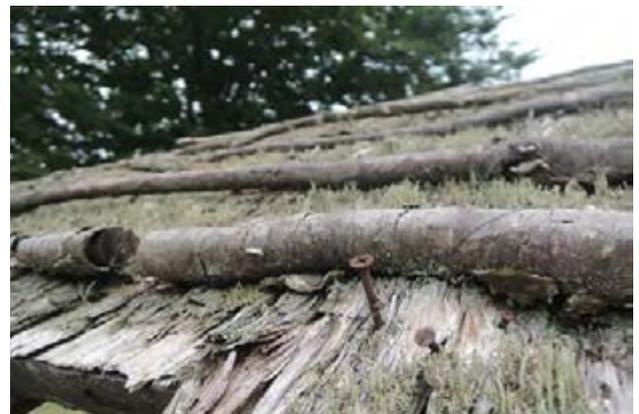
屋根全体に苔が見られる。押縁が外れている。杉皮が劣化している。建替えが必要である。

写真 44 屋根杉皮の劣化

A棟を優先して令和元年度に建替える。B・C棟も建替える。

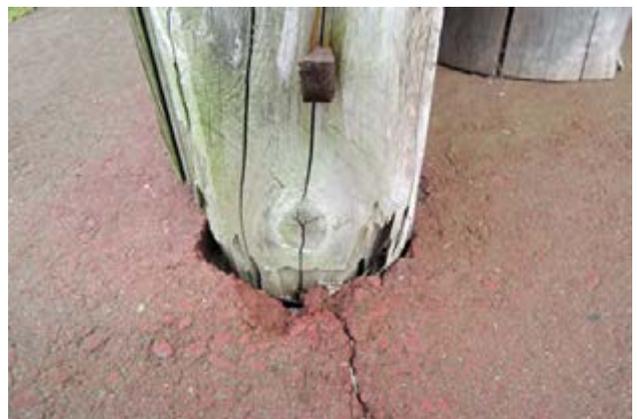
柱脚に割れと腐朽が見られる。当面は経過観察とする。

写真 46 柱脚の損傷

将来的に屋根の葺替えと柱脚の改修を行う。

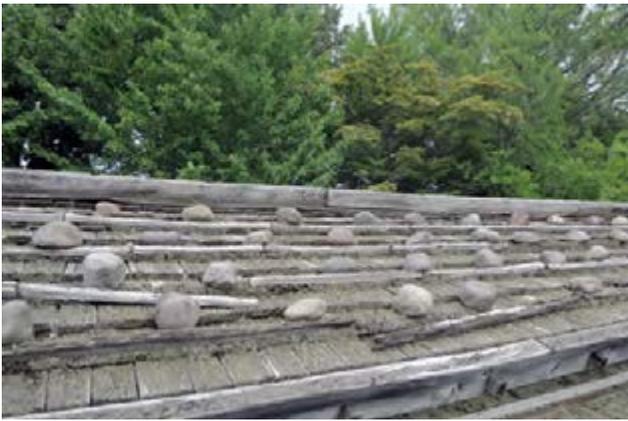
屋根全体が雨漏りしている。劣化により小屋組にも雨染みが見られる。早い段階で全面葺替えが必要である。

写真 48 屋根の損傷

屋根の全面葺替えを行う。雨漏りの対策を検討し、仕様の変更を行う。

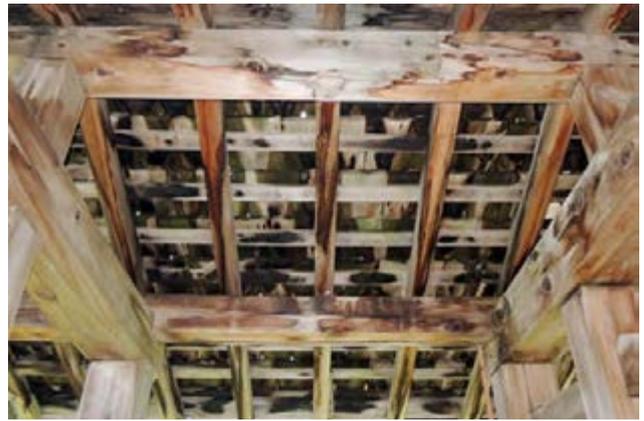
写真 49 小屋裏の雨染み

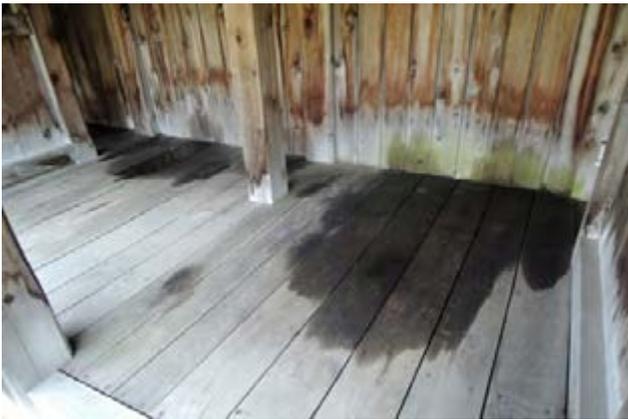
床板に雨染みと割れが見られる。当面は経過観察とする。

写真 50 床板の雨染み

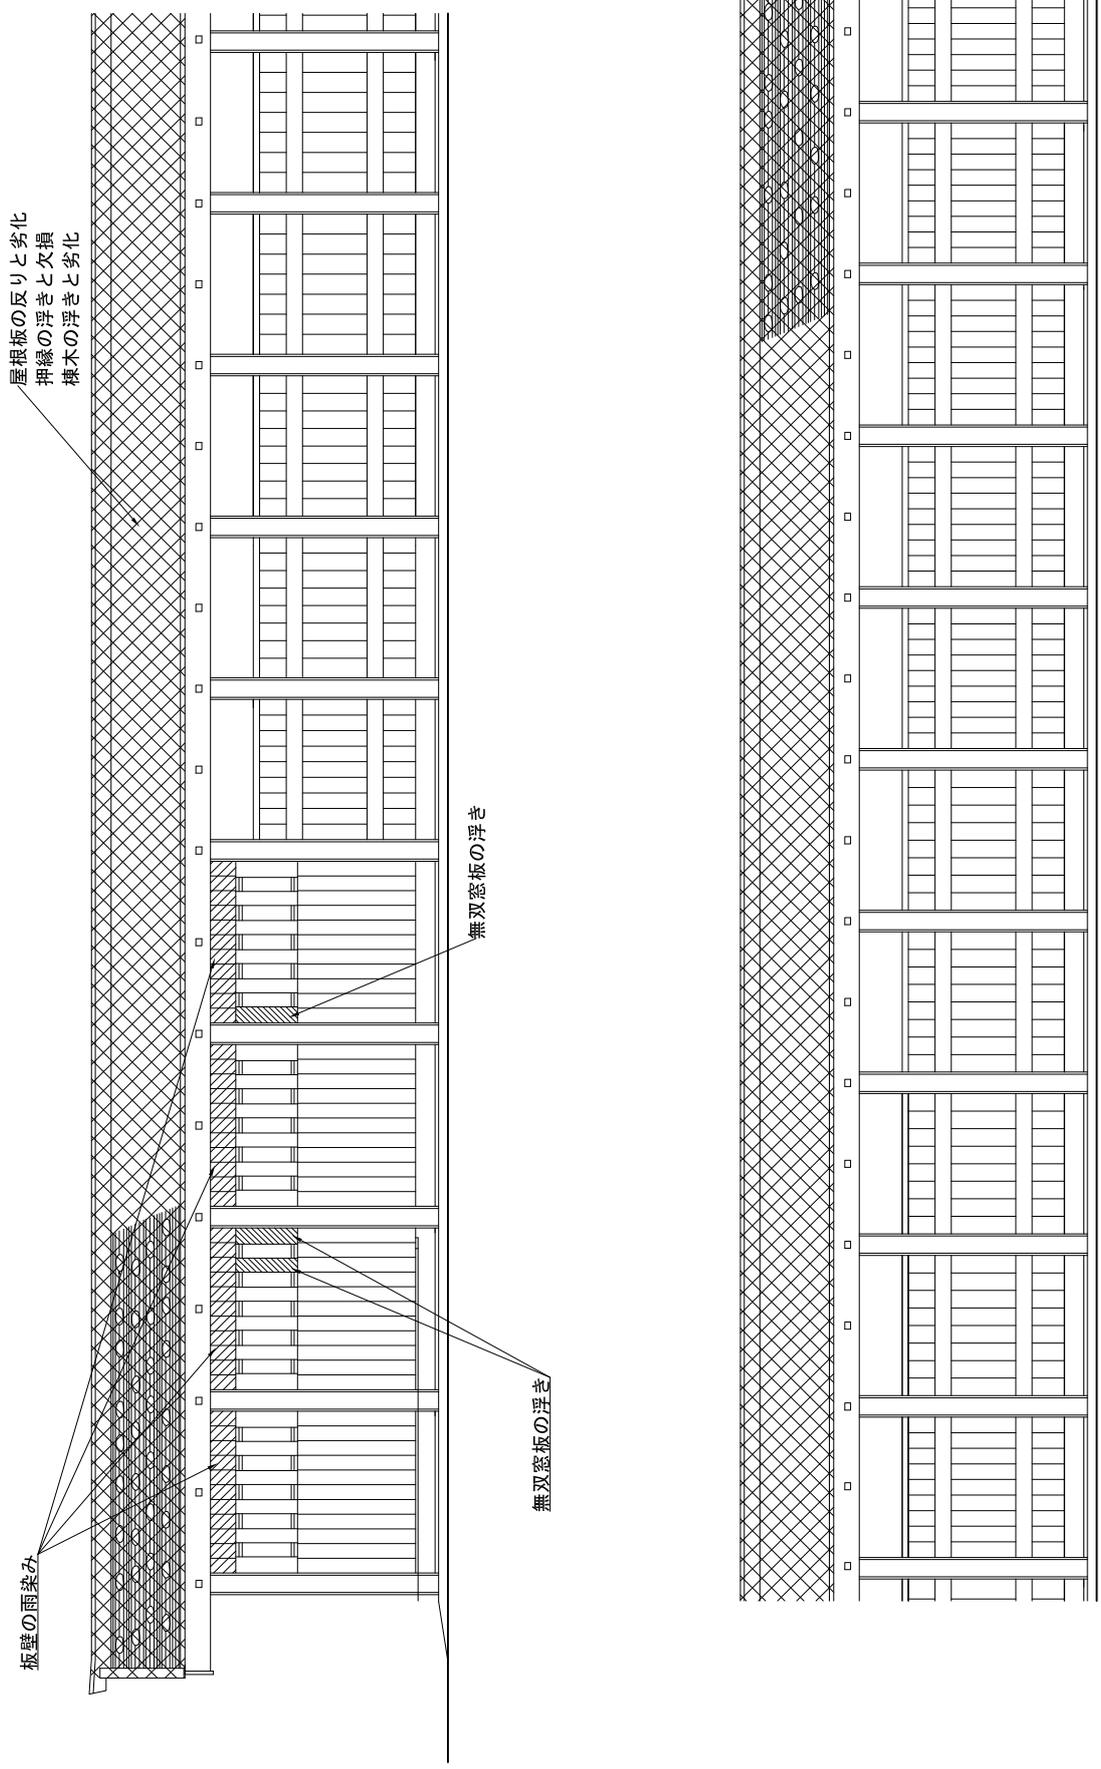
北側立面図 S=1/70

屋根板の痩せ・反りと劣化
 押縁の浮きと欠損
 構木の浮きと劣化

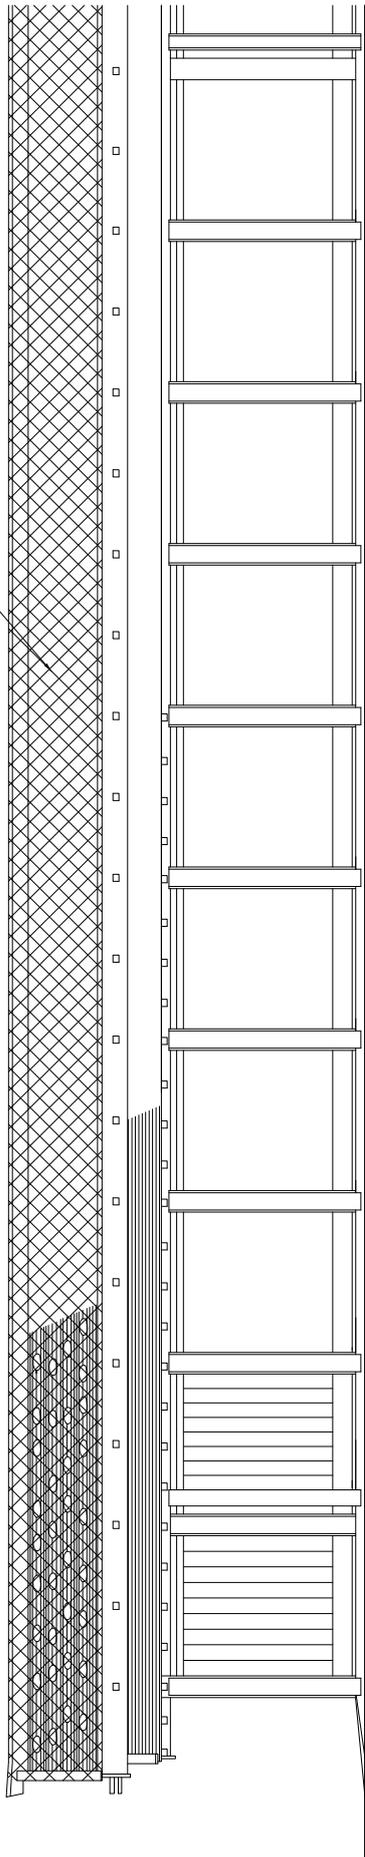
板壁の雨染み

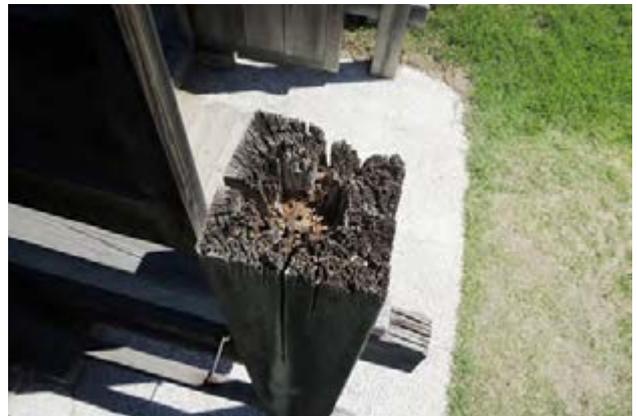
控柱上部に腐朽がある。当面は経過観察とする。

写真 56 控え柱の損傷

屋根、控え柱、金物の改修を行う。

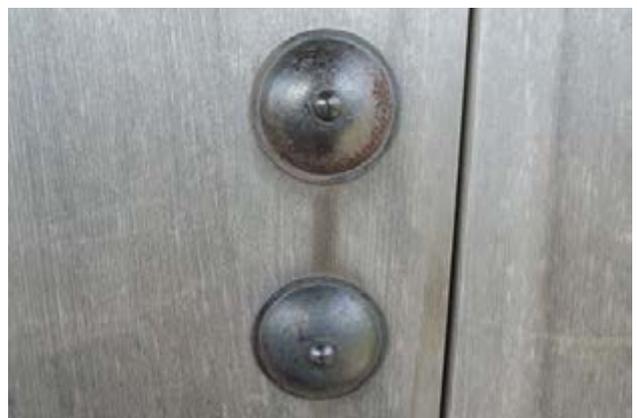
金物に錆びがある。当面は経過観察とする。

写真 58 金物の損傷

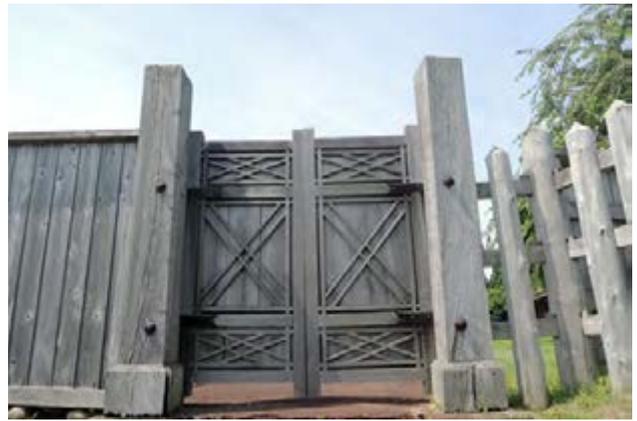
写真 59 柱の損傷 柱の傾きが見られる

柱頭・幅木・門に腐朽がある。柱に傾きがあり、早急な建替えが必要である。

建替えを行う。

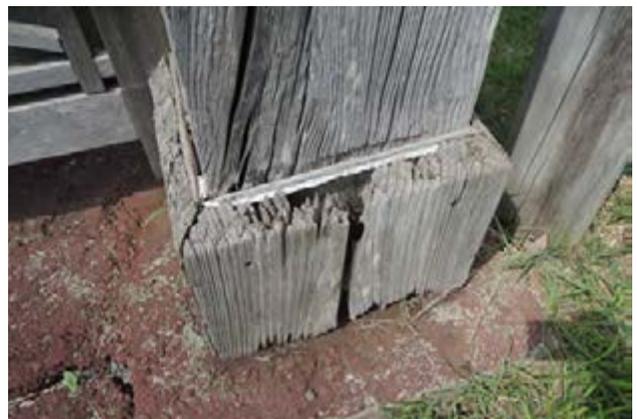
写真 61 柱脚と幅木の損傷

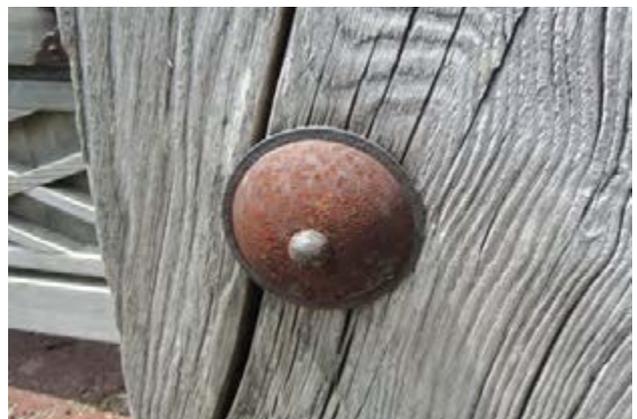
建具の框の腐朽があり、金物に錆びがある。当面は経過観察とする。

写真 63 金物の損傷

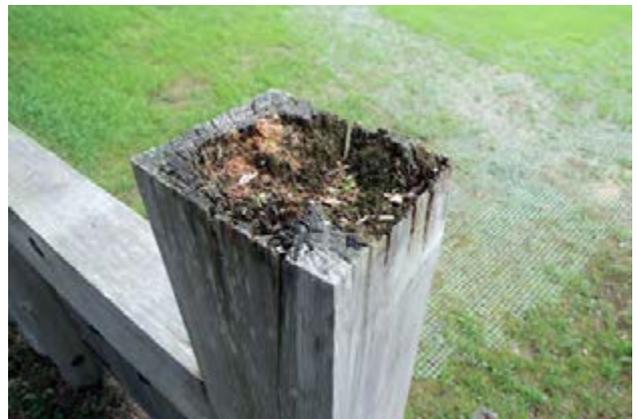
柱頭・柱脚・冠木に腐朽があり、まぐさが紛失している。早急な建替えが必要である。框に腐朽があり、金物に錆びがある。建替え時に改修する。

写真 65 柱頭の損傷

建替えを行う。

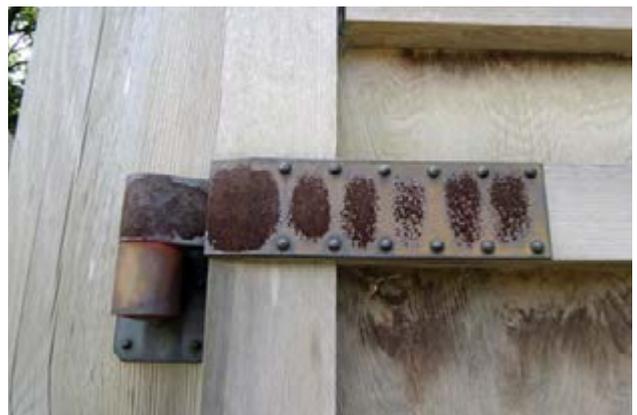
写真 69 金物の損傷

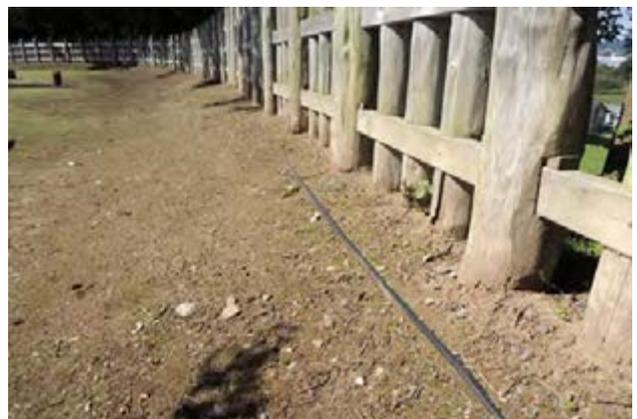
柱脚に銅板巻きの無い柱（約 36 m）があるため、同所を保護アスファルト塗り改修する。土盛りが削れ、柱脚銅板と設備ケーブルが露出している。経過観察する。

写真 73 設備ケーブルの露出

損傷部の改修を行う。銅板巻きの無い柱脚にアスファルト塗りを行う。土盛りを行う。

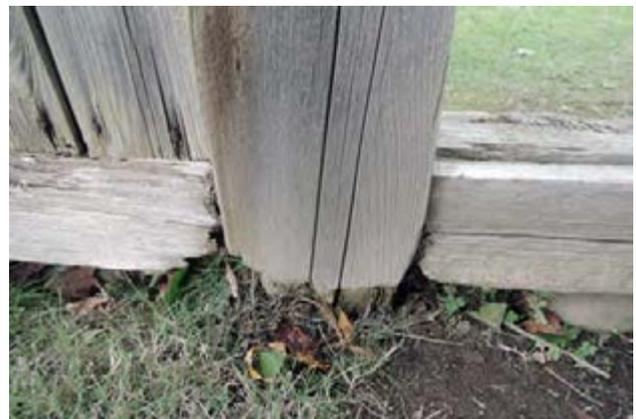
写真 75 柱脚の損傷

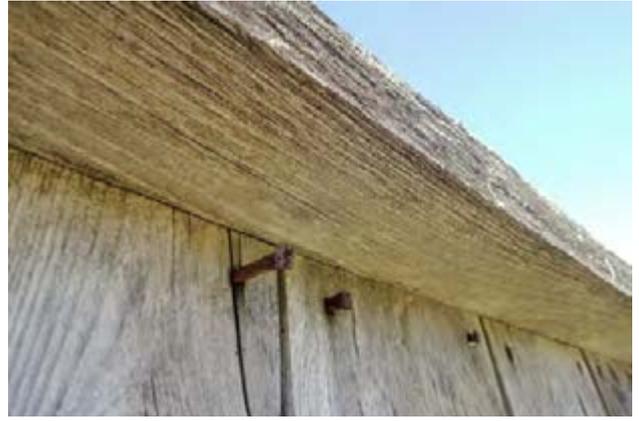
写真 77 和釘の浮き

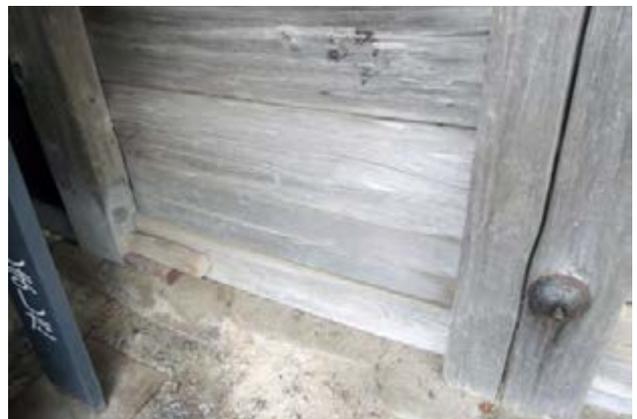
写真 79 壁板の外れ

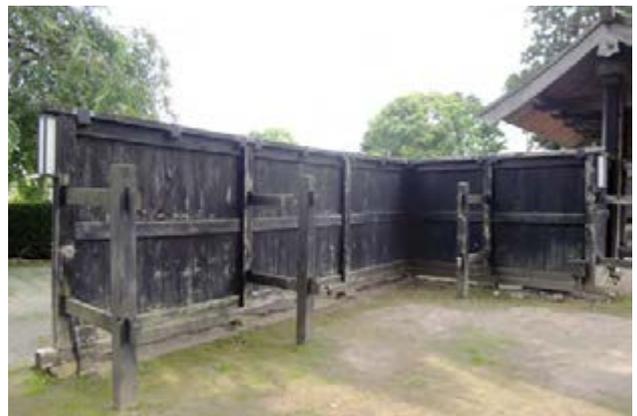
写真 81 板塀の損傷

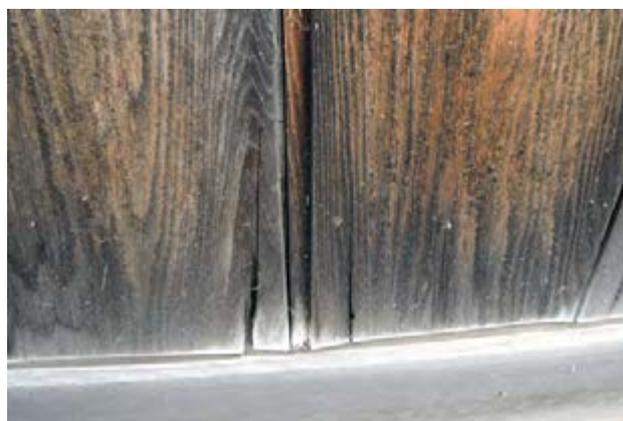
写真 91 板壁の割れ

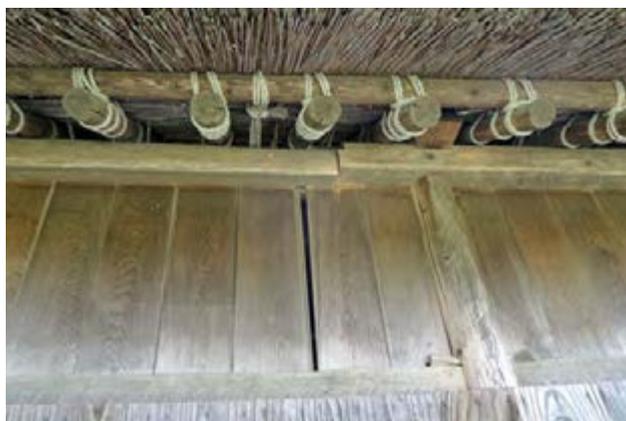
写真 96 小壁縦板の隙間

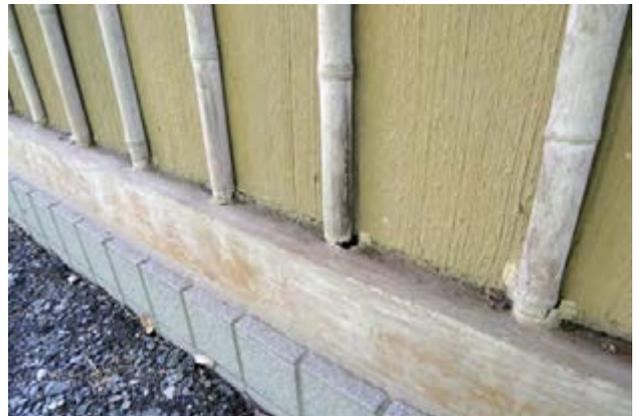
写真 98 外部竹の外れ

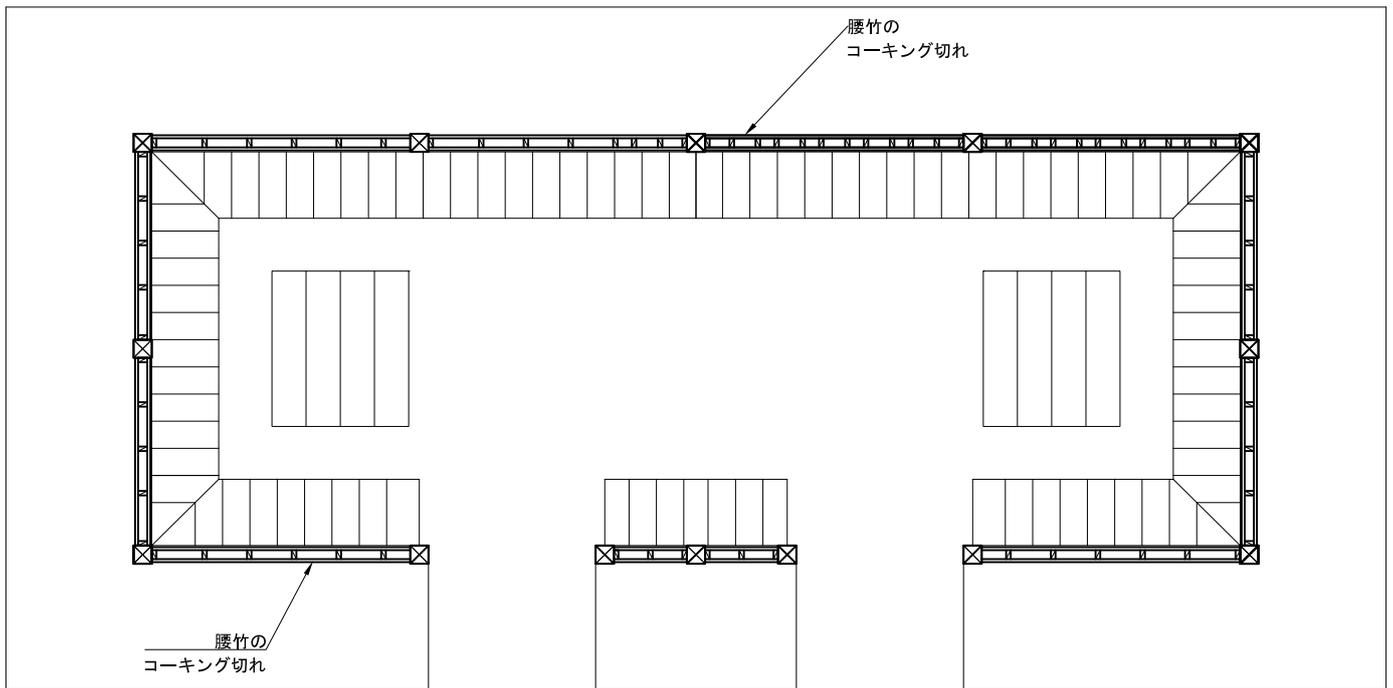
平面図 S=1/50

※腰板とベンチ全体の雨染み

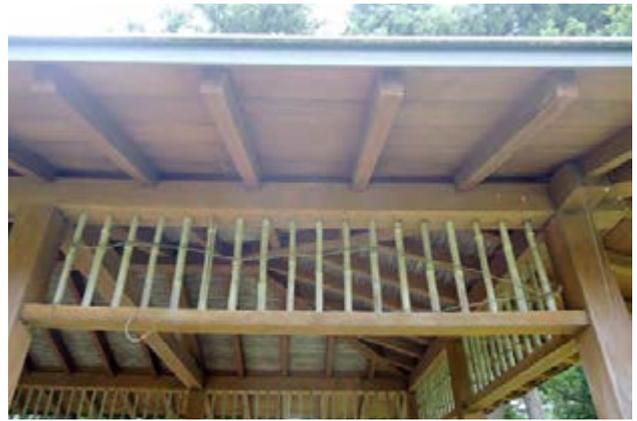
外部腰壁に亀裂と外部竹の外れが見られる。当面は経過観察とする。

写真 102 小壁竹縄の外れ

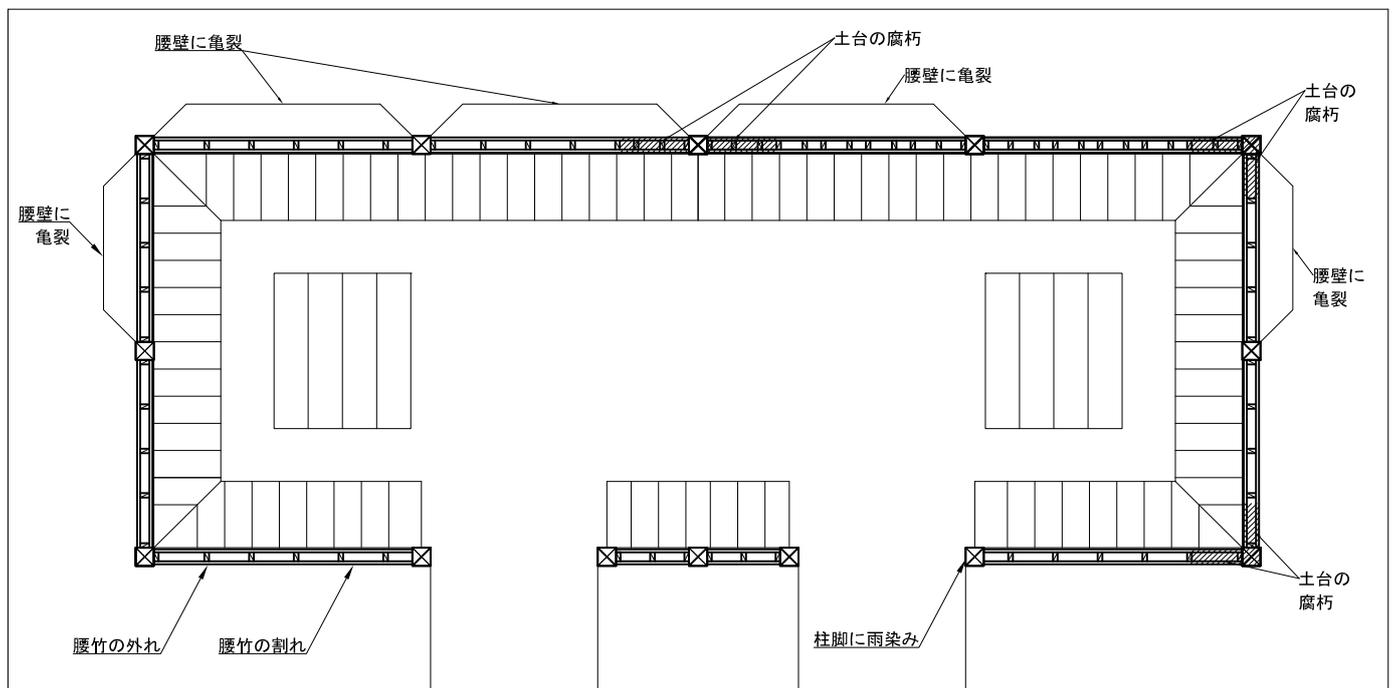
平面図 S=1/50

※腰板とベンチ全体の雨染み

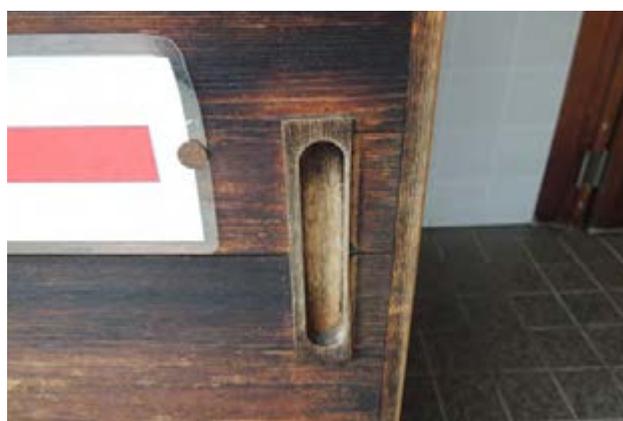
写真 117 入口建具取手の削れ

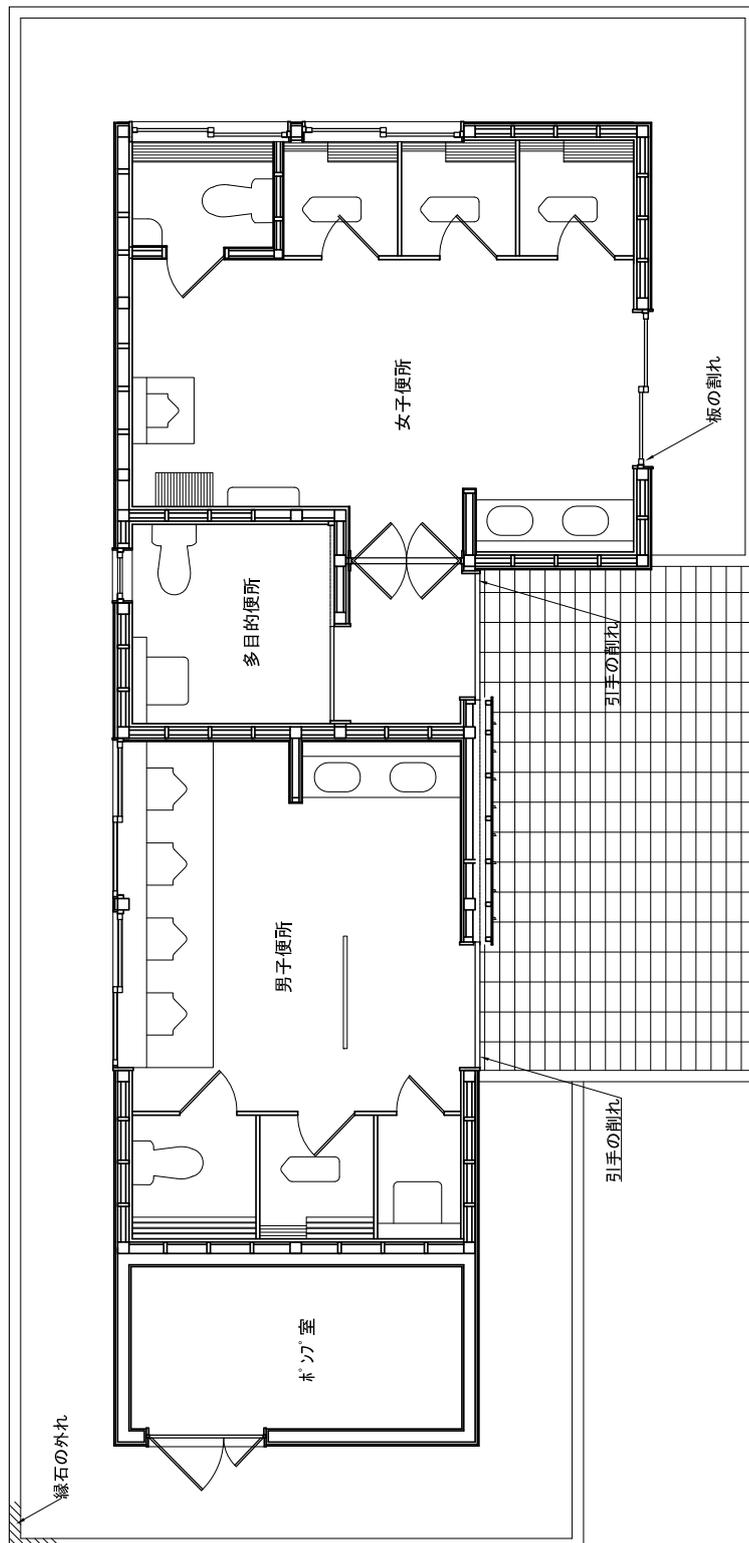
平面図 S=1/80

※外壁板壁全体に雨染み

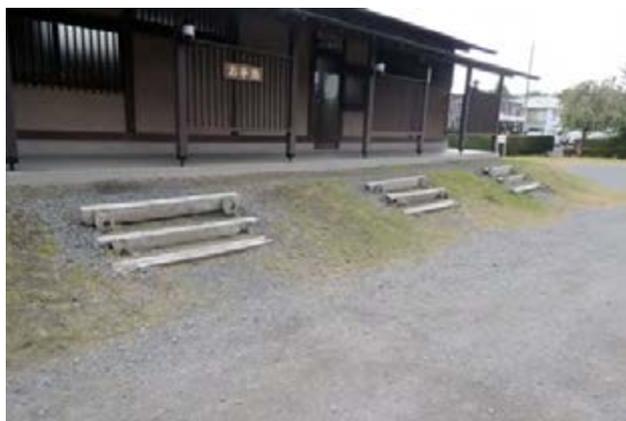
写真 119 木階段の損傷

乗入れ口の木階段を改修する。

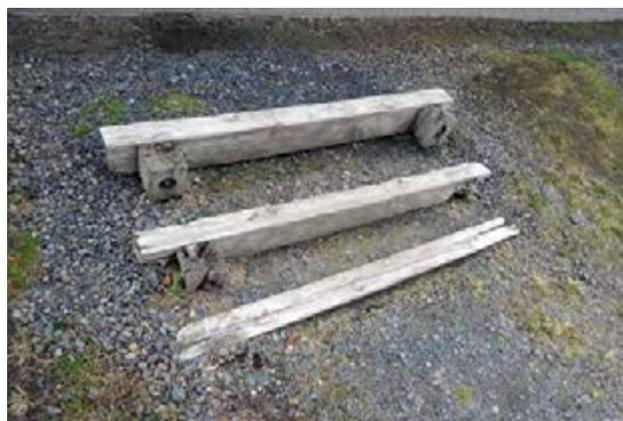
写真 120 木階段の損傷
