史跡根城跡第2次整備基本計画書

令和2年3月
青森県八戸市

ここでは、前章に述べた現状と課題のうち、対策の必要性に直面する「史跡根城の広場」の既設整備施設の老朽化や破損等の状況について整理する。なお、各施設の劣化・損傷状況の詳細については、次章に述べる修理・再整備の計画で示す。

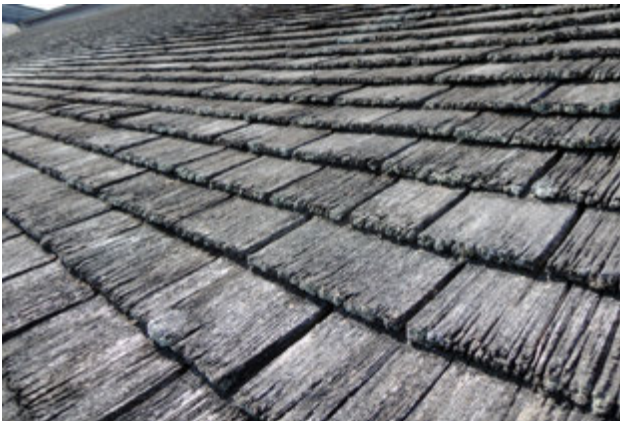
葺き板（栩板）の平葺き部分が劣化し多くの損傷が見られる。谷部分に損傷が少ないのは、谷の栩板の下に銅板を入れていることによる。現状では小屋裏に雨漏りは確認されていないが、全面葺き替えが急務であり、栩板下の銅板は平葺き部分にも設置することが望まれる。棟部分は良好であるが、鬼板は損傷が大きく、葺き替え時に交換が必要である。

写真10 屋根の劣化

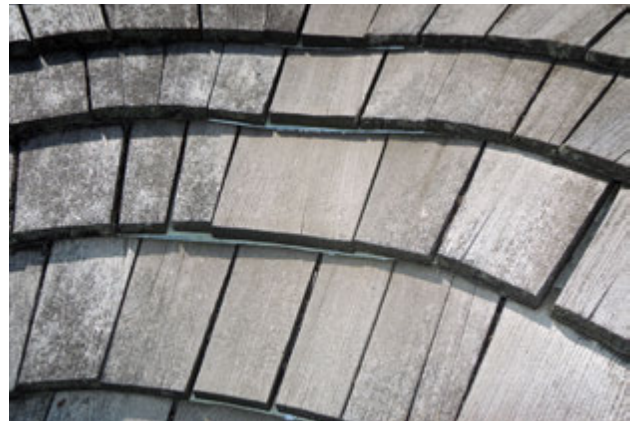
写真11 屋根の劣化 谷部分に銅板が敷いてある。

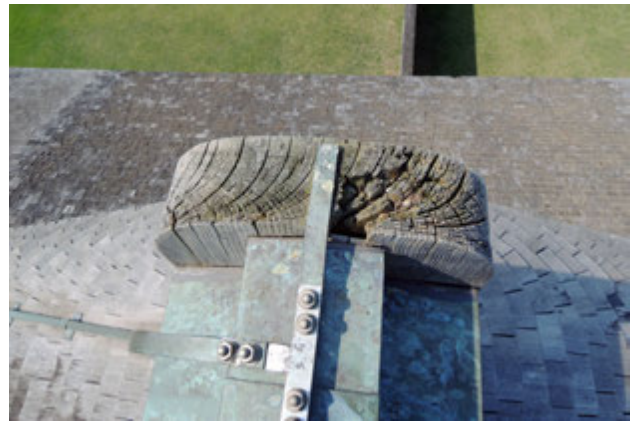
写真13 屋根の劣化 鬼板の損傷

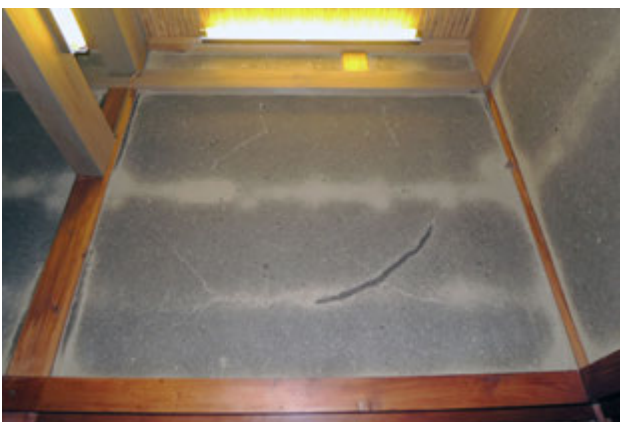
写真14 壁の損傷と変色

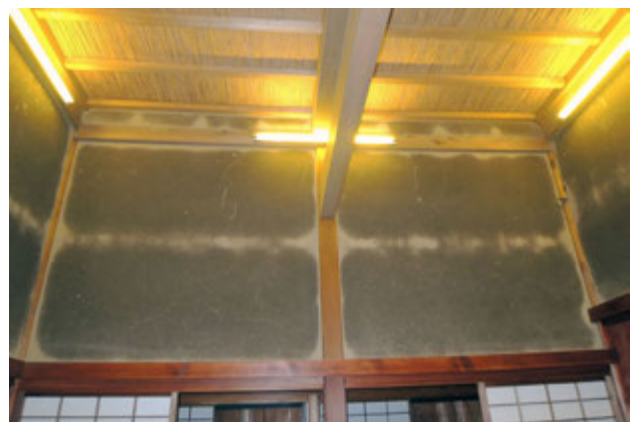
写真15 壁の変色

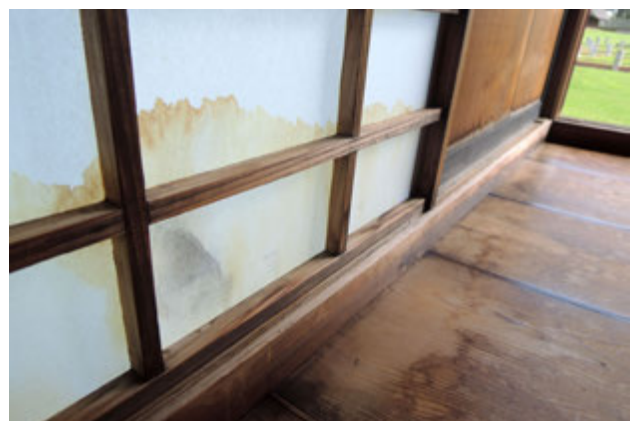
全体に外部廻りの建具に釘の浮きと板の反り・浮きが見られる。釘の浮きと建具の反りにより、框や板に損傷や色落ちが見られる。釘の浮き等は随時補修していき、建具の反りや色落ちは経過観察とする。

写真17 建具の損傷と劣化

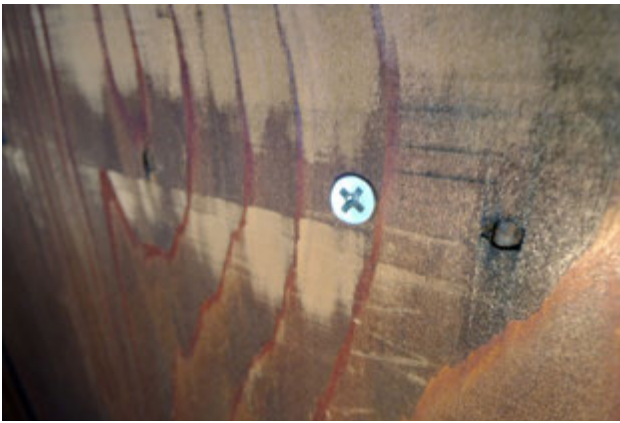
写真 18 建具の損傷と劣化

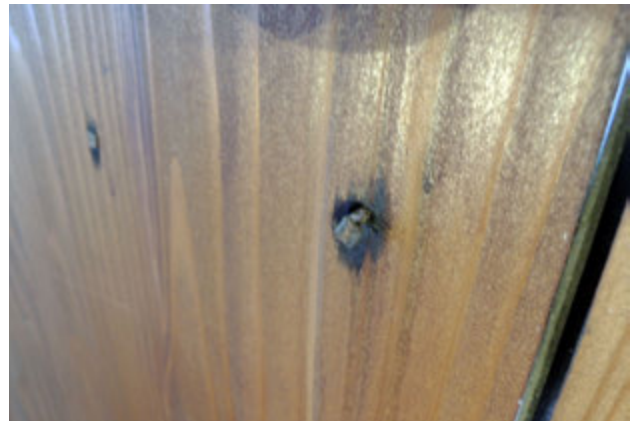
写真 19 建具の損傷と劣化

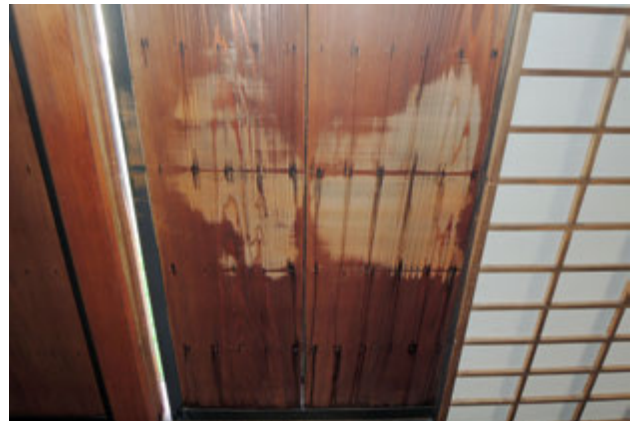
写真 21 建具の損傷と劣化

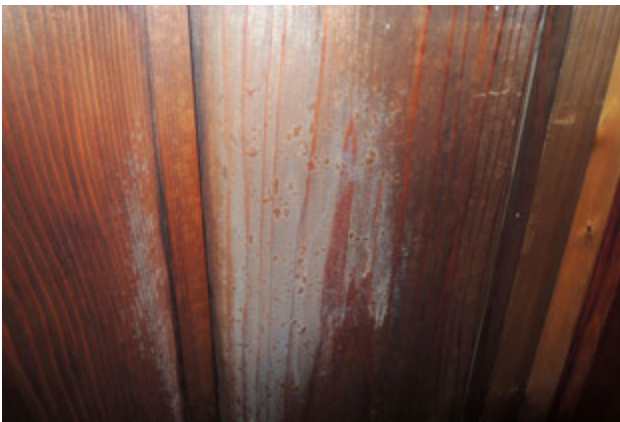
写真 22 建具の損傷と劣化

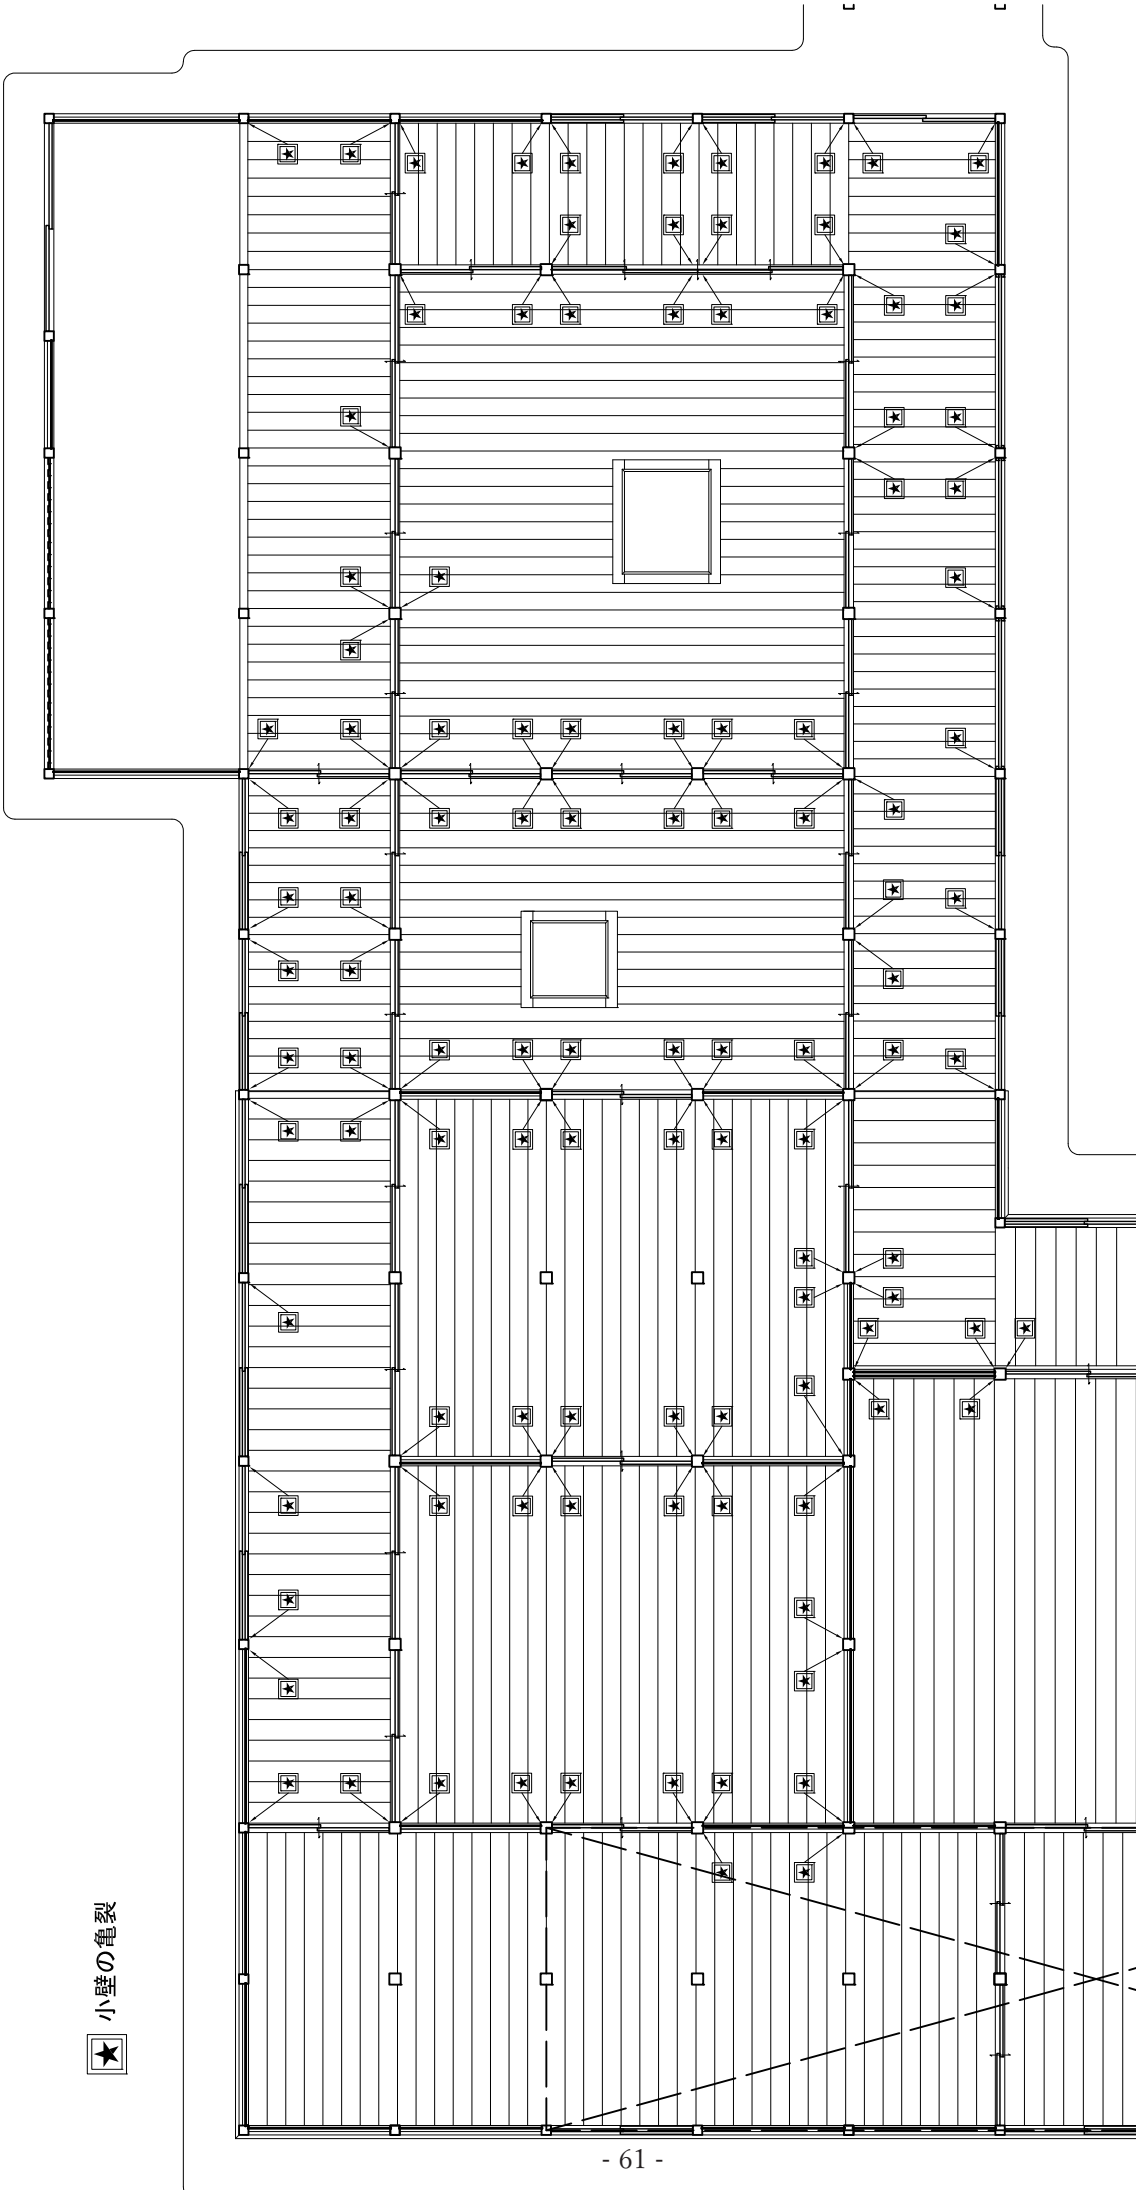
主殿小壁損傷平面図1 S=1/100

★ 小壁の亀裂

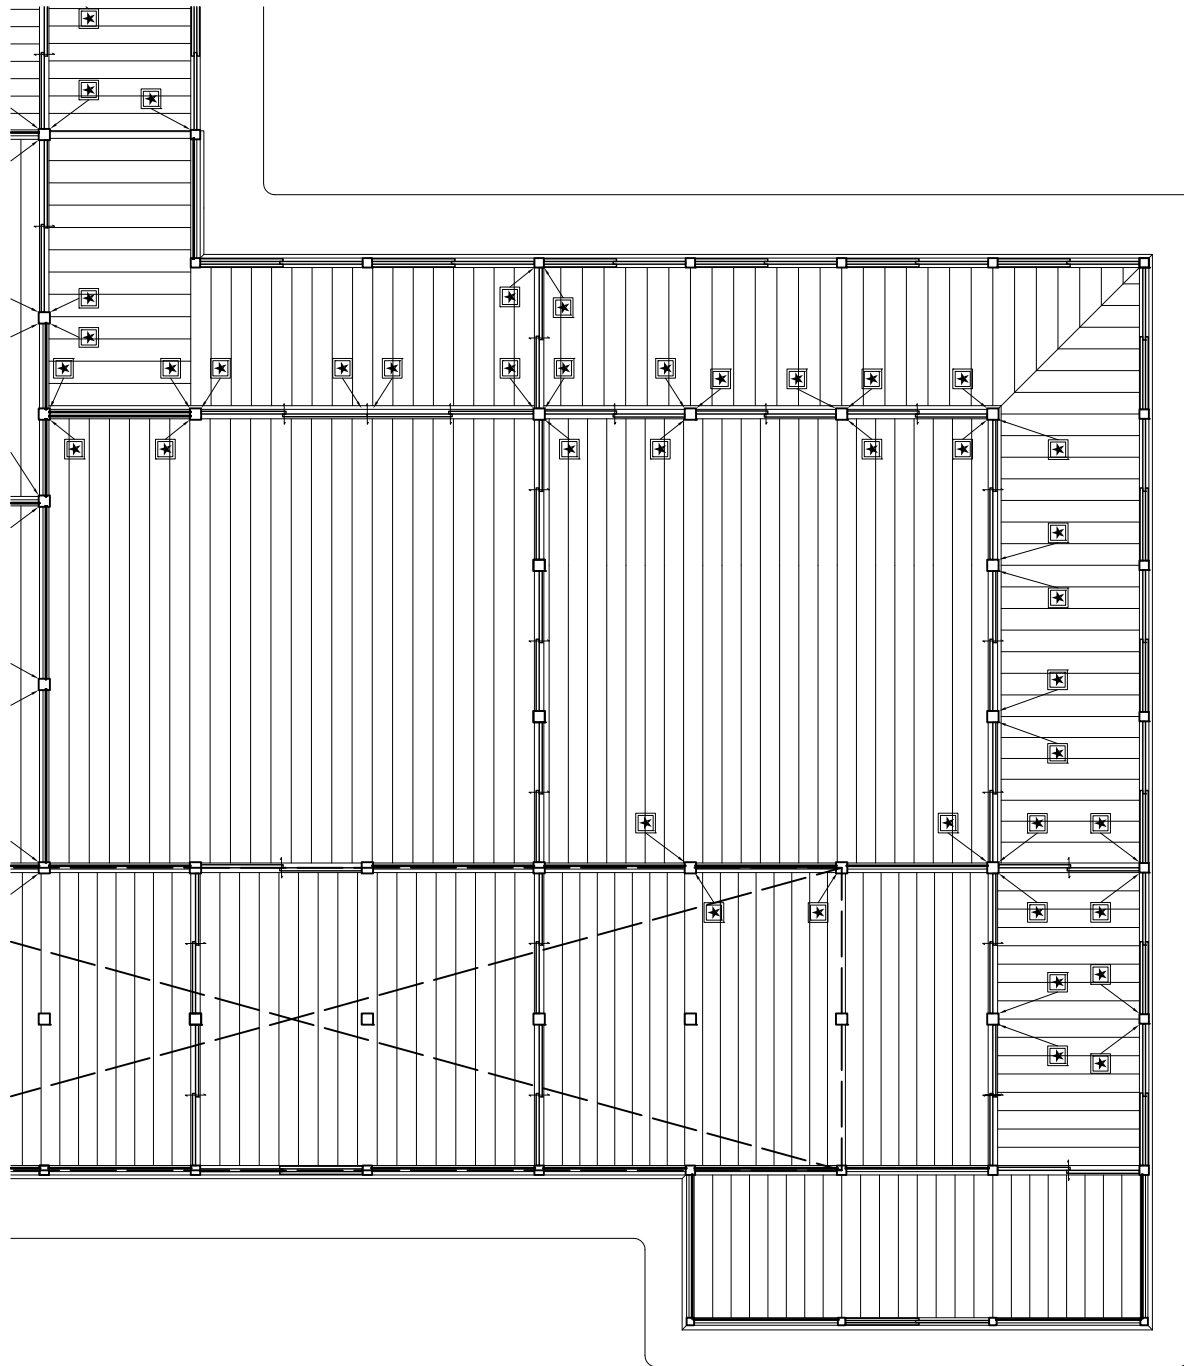
主殿小壁損傷平面図 2 S=1/100

★ 小壁の亀裂

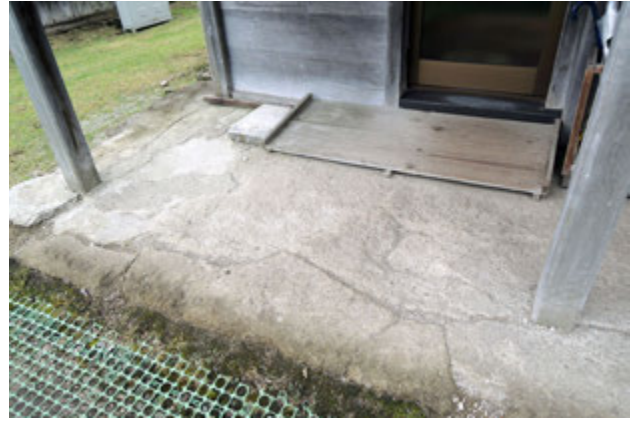
写真 24 三和土の割れ

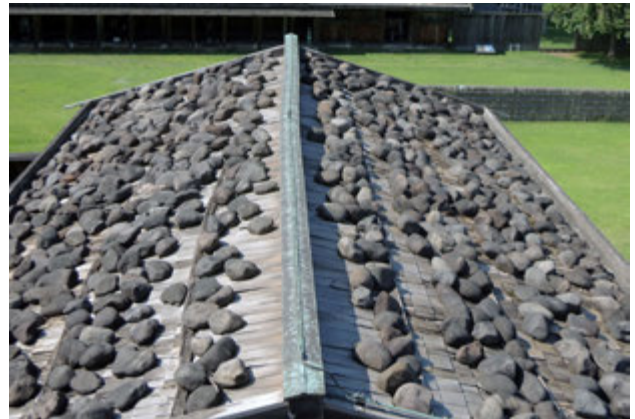
写真 25 棟木の変形

屋根全体に劣化が見られる。棟木が変形している。現状では小屋組に雨漏りは確認されていないが、将来的に全面葺き替えが必要である。

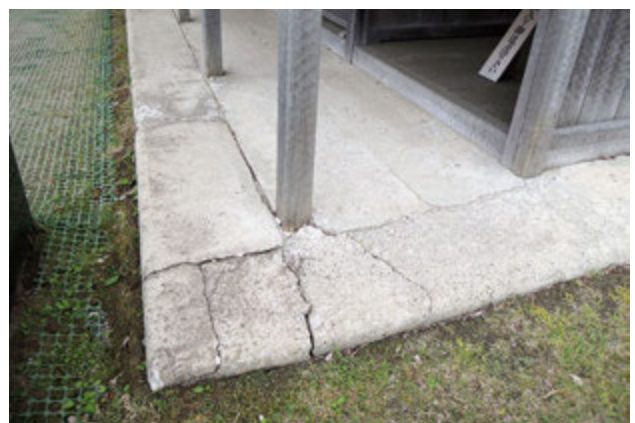
写真 27 三和土の割れ

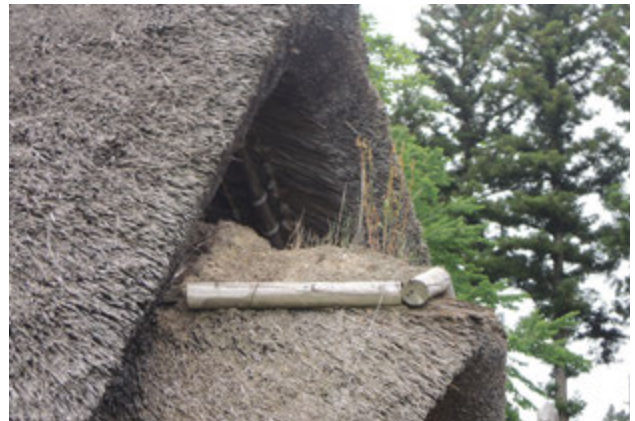
出入口部分の芝棟に劣化が見られる。屋根全体に苔が発生している。現状では小屋組に雨漏りは確認されていないが、将来的に全面葺替が必要である。

写真 30 納屋 2 の屋根 出入口芝棟の劣化

| 区域 | 区分 | 記号 | 施設名 | 項目 | 損傷状況 改修方針 | 改修優先度 |
|---|---|---|---|---|--|---|
| | | | 納屋2 | e | 出入口芝葺の劣化。屋根全体に苔。 →改修する。 | 中期計画 |

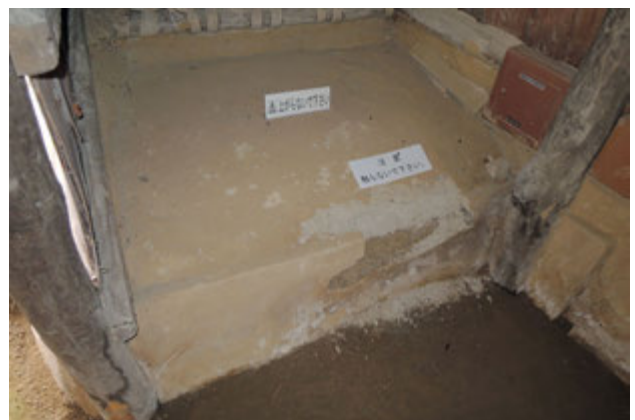
写真 34 内部三和土の損傷

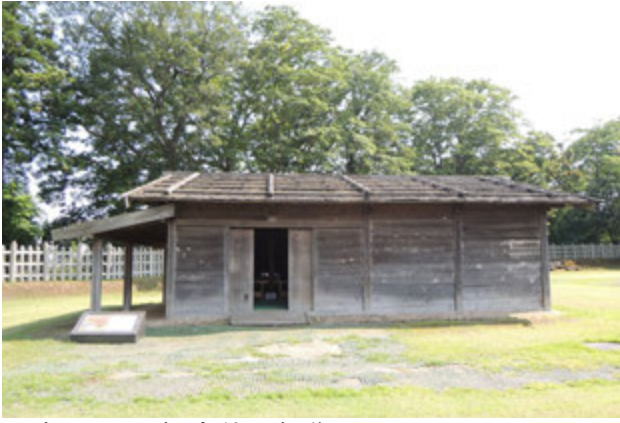
屋根と庇全体に苔が発生している。棟木に劣化が見られる。現状では小屋組に雨漏りは確認されていないが、将来的に全面葺き替えが必要である。

写真 35 屋根全体の損傷

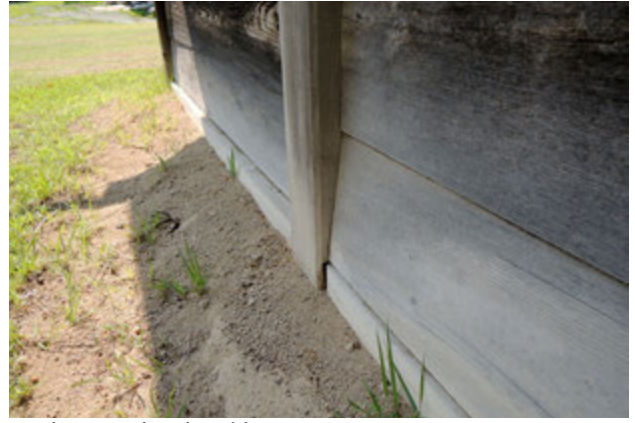
屋根全体の劣化が進んでおり、将来的に全面改修が必要である。軸部にも歪みが見られ、板壁のズレと外れがあるため、建物全体の改修が必要である。

写真 36 板壁の外れ

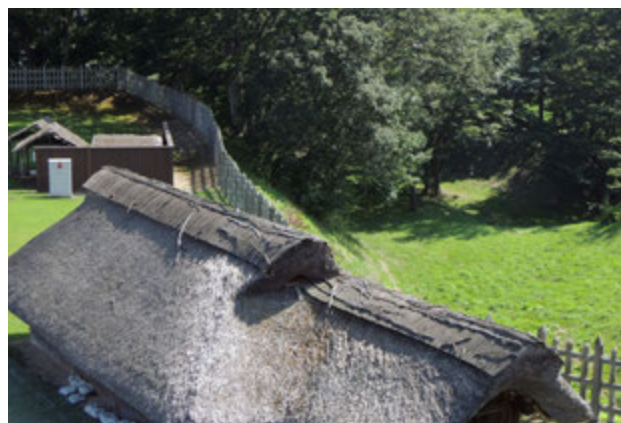
写真 37 屋根の損傷（棟部分）

棟杉皮の押えが劣化し外れている。現状では小屋組に雨漏りは確認されていないが、早い段階で改修が必要である。

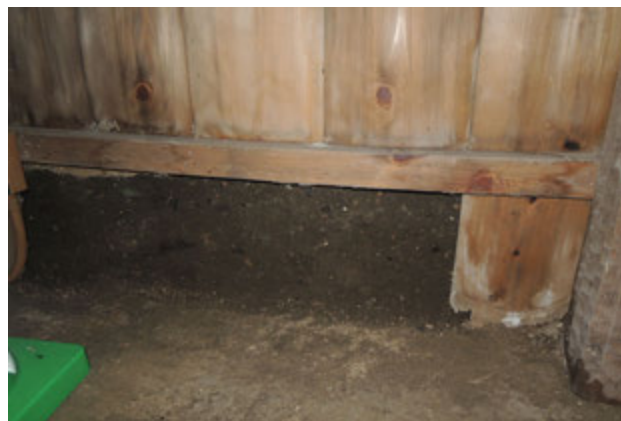
写真 38 板壁の損傷

外壁の損傷部分はモグラの対策を行った後、腐朽した部分の改修を行う。三和土改修を行う際に外壁全体の改修を行う。

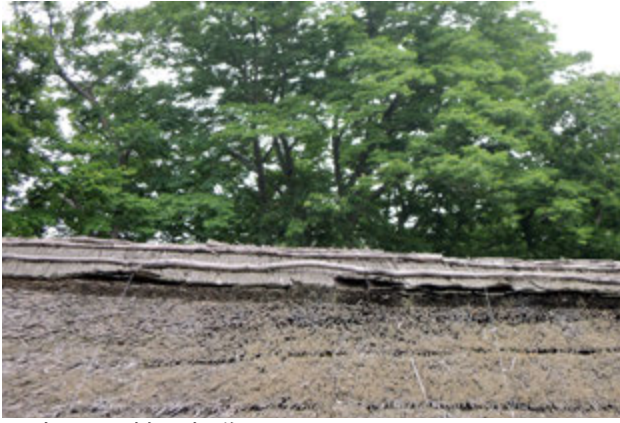
棟杉皮の押えが劣化し外れている。棟が下がり、屋根全体に苔がある。現状では小屋組に雨漏りは確認されていないが、早い段階で改修が必要である。

写真 39 棟の損傷

| 区 域 | 区 分 | 記 号 | 施設名 | 項目 | 損傷状況 改修方針 | 改修優先度 |
|---|---|---|---|---|--|---|
| (I) 本丸 | A復原建造物等 | ⑦ | 鍛冶工房 | a | 棟杉皮の劣化と押縁の外れ。屋根全体に苔。棟の下がり。 →経過観察する。 | 中期計画 |

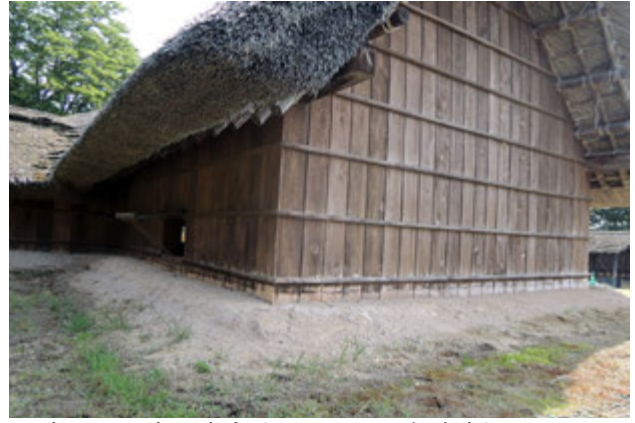
写真 40 壁の変色と周囲の三和土割れ

| 区 域 | 区 分 | 記 号 | 施設名 | 項目 | 損傷状況 改修方針 | 改修優先度 |
|---|---|---|---|---|--|---|
| | | | | d | 三和土の割れ・削れによるへこみ。 →経過観察する。 | 中期計画 |

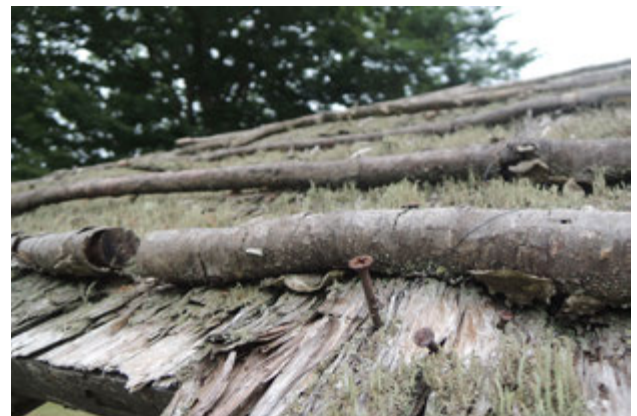
屋根全体に苔が見られる。押縁が外れている。杉皮が劣化している。建替えが必要である。

写真 44 屋根杉皮の劣化

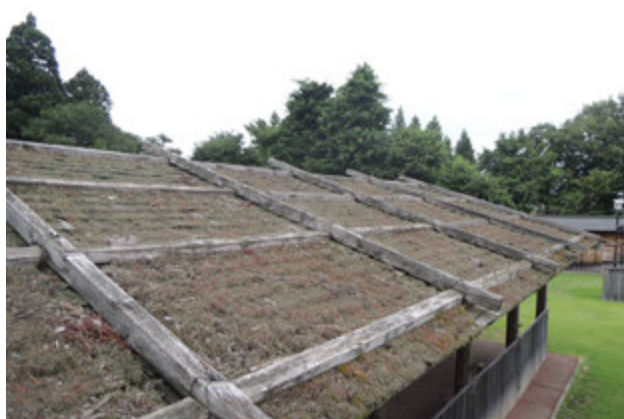
屋根全体に苔が発生するなど、劣化が見られる。早い段階で改修が必要である。

写真 45 屋根の劣化

将来的に屋根の葺替えと柱脚の改修を行う。

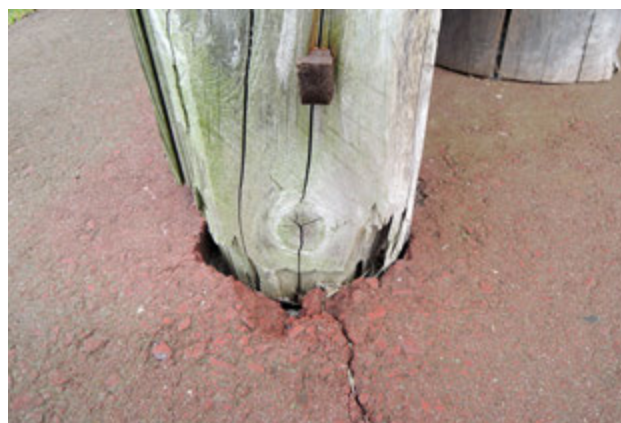
写真 46 柱脚の損傷

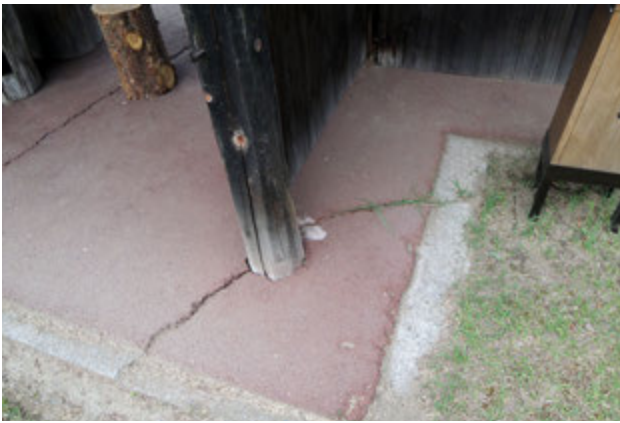
写真 47 舗装の割れ

| 区 域 | 区 分 | 記 号 | 施設名 | 項目 | 損傷状況 改修方針 | 改修優先度 |
|---|---|---|---|---|---|---|
| | | | | f | 舗装の割れ。 →経過観察する。 | 中期計画 |

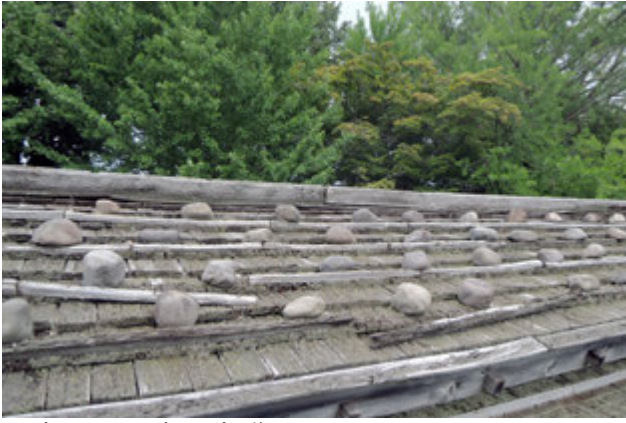
このうち中馬屋については、平成22年の屋根・小屋組改修後数年で雨漏りが発生している。仕様の異なる上馬屋の現状との比較から、屋根の設計に起因する問題と考えられる。

- ・屋根の損傷
屋根全体が雨漏りしている。劣化により小屋組にも雨染みが見られる。早い段階で全面葺替えが必要である。
- ・壁の損傷
板壁に雨染みが見られる。当面は経過観察とする。
- ・その他損傷
床板に雨染みと割れが見られる。当面は経過観察とする。
無双窓板が外れているため改修する。

写真 48 屋根の損傷

| 区 域 | 区 分 | 記 号 | 施設名 | 項目 | 損傷状況 改修方針 | 改修優先度 |
|---|---|---|---|---|--|---|
| (I) 本丸 | A復原建造物等 | ⑩ | 中馬屋 | a | 棟木の浮きと劣化。屋根板の痩せや反りと劣化による雨漏りと雨染み（全体）。 屋根板押縁の浮きと欠損。 →仕様変更して改修する。 | 短期計画 |

屋根の全面葺替えを行う。雨漏りの対策を検討し、仕様の変更を行う。

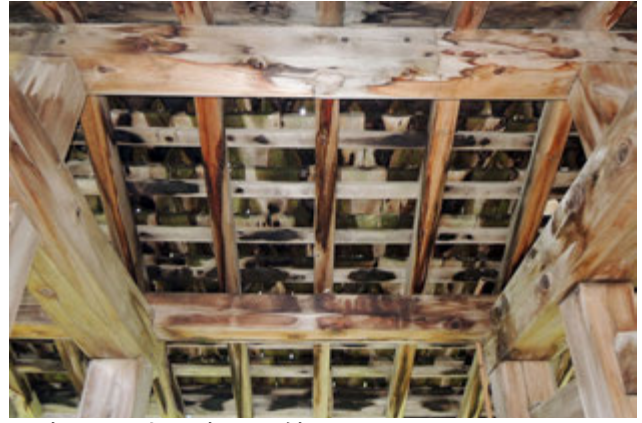
写真 49 小屋裏の雨染み

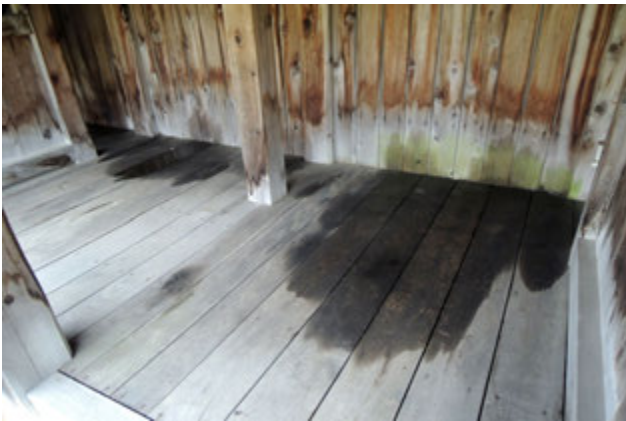
写真 50 床板の雨染み

| 区 域 | 区 分 | 記 号 | 施設名 | 項目 | 損傷状況 改修方針 | 改修優先度 |
|---|---|---|---|---|--|---|
| | | | | b | 雨漏りによる板壁・床板の雨染みと反り。床板の割れ（1箇所）。 →経過観察する。 | 中期計画 |

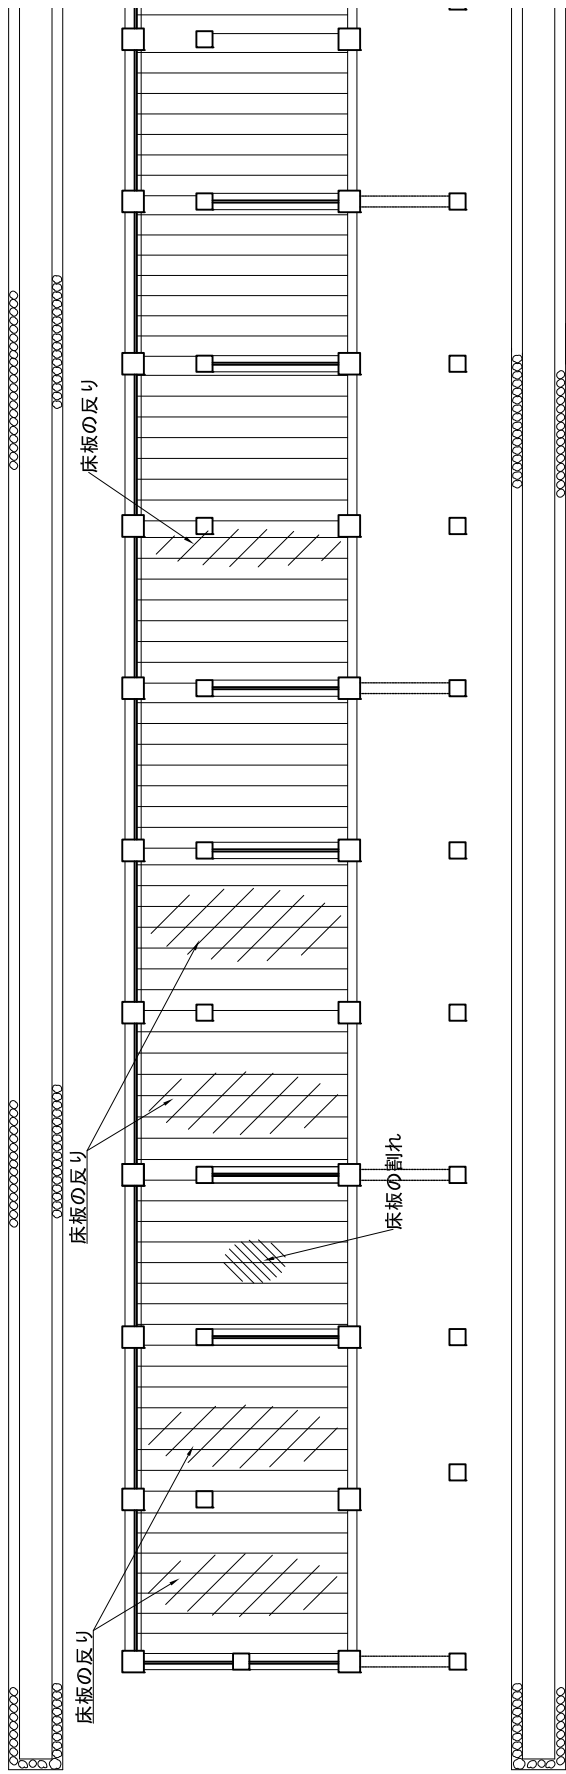
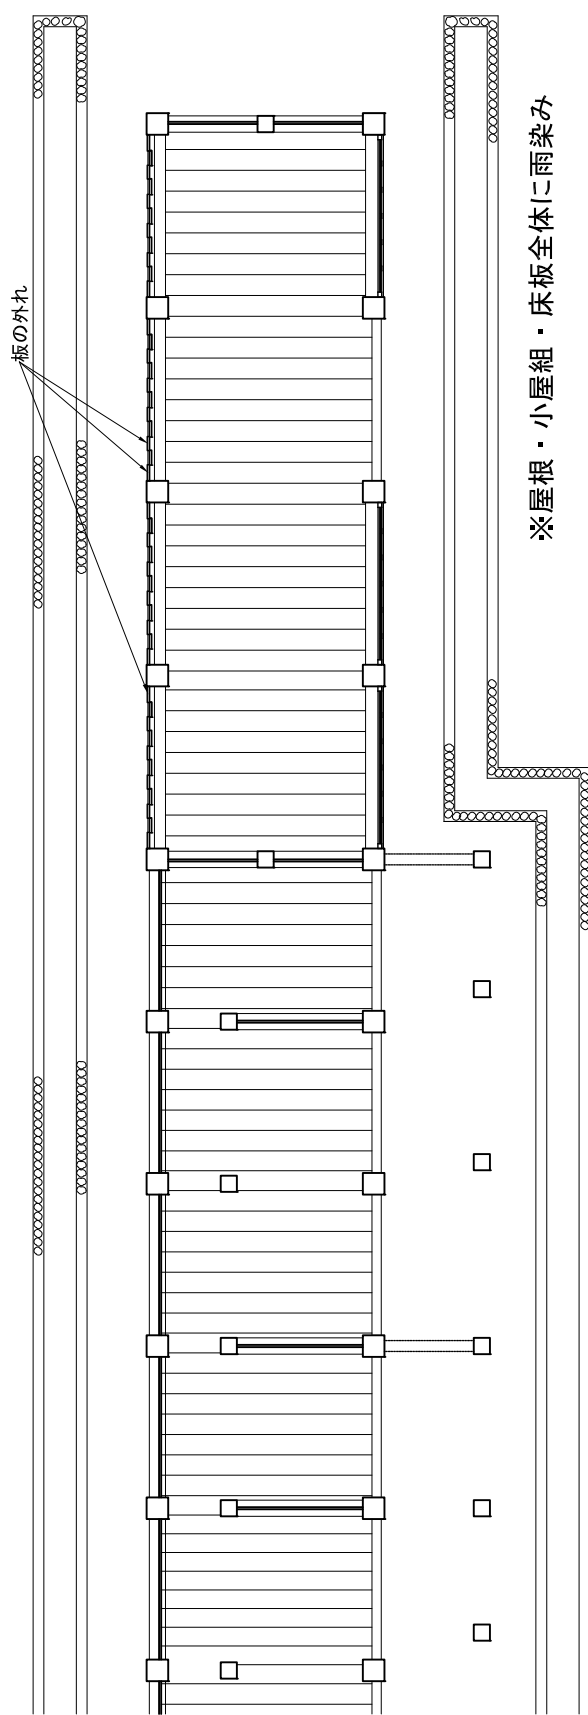
平面図 S=1/70

※屋根・小屋組・床板全体に雨染み

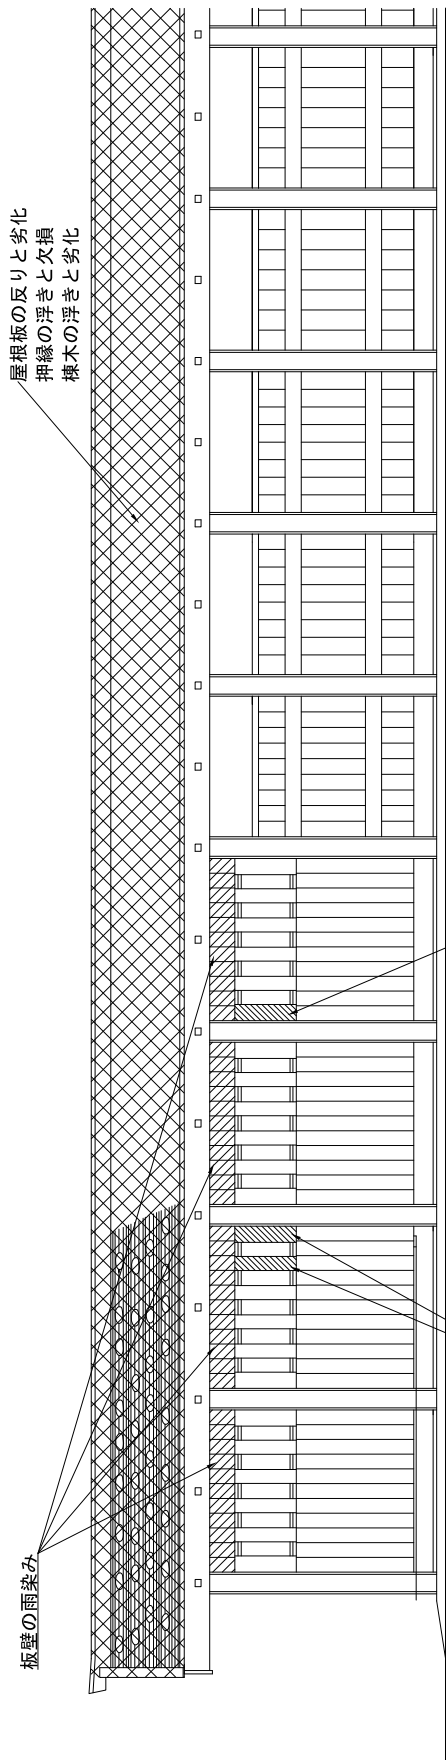
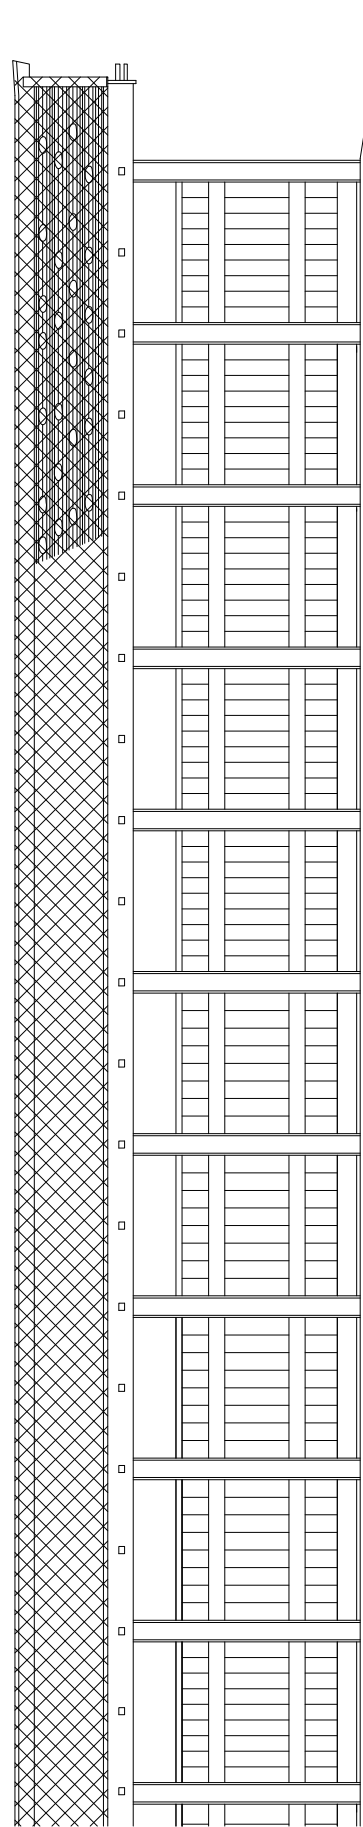
北側立面図 S=1/70

屋根板の痩せ・反りと劣化
 押縁の浮きと欠損
 棟木の浮きと劣化

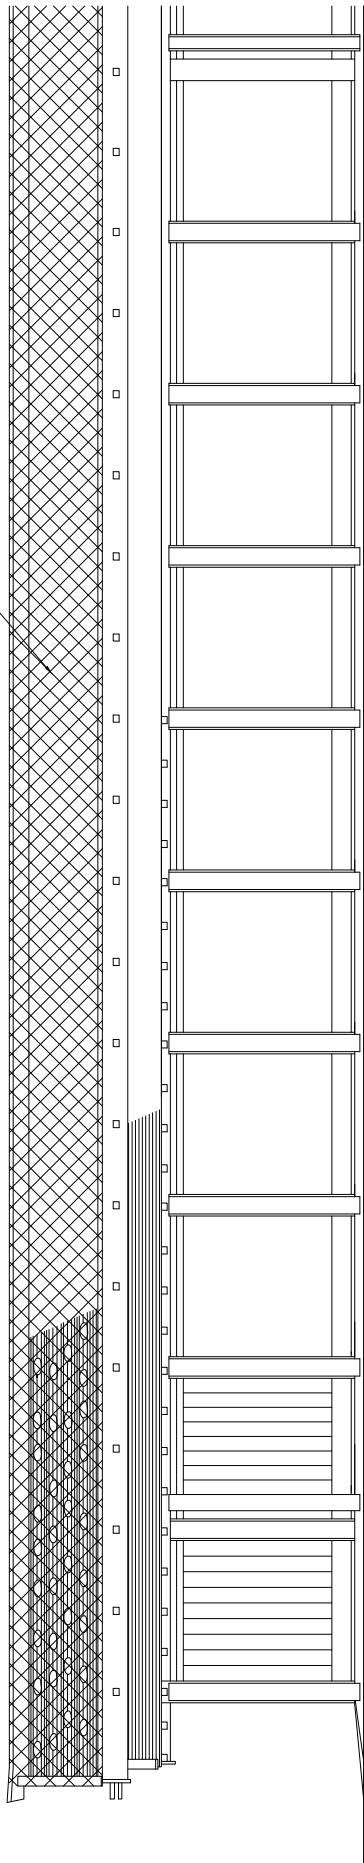
板壁の雨染み

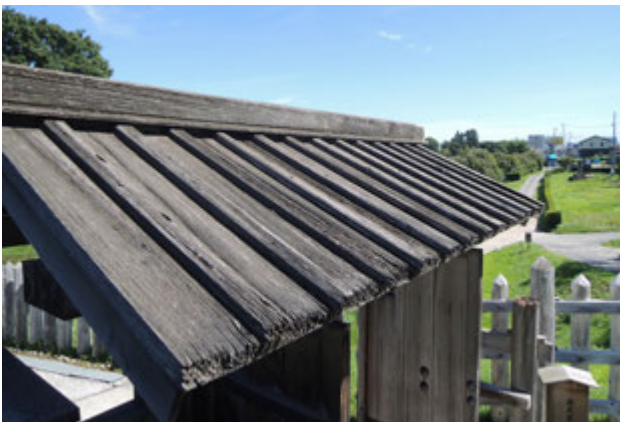
写真 55 屋根の損傷

屋根、控え柱、金物の改修を行う。

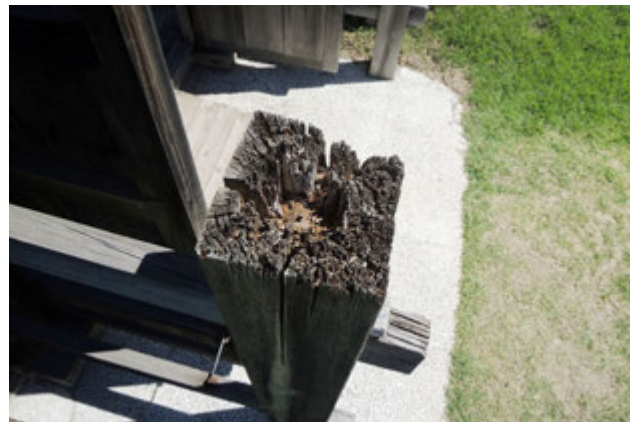
写真 56 控え柱の損傷

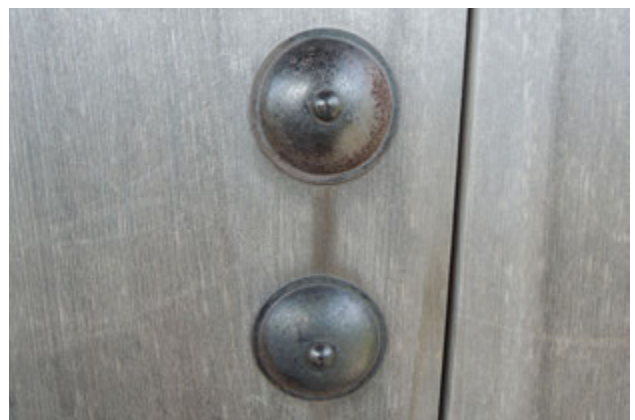
写真 58 金物の損傷

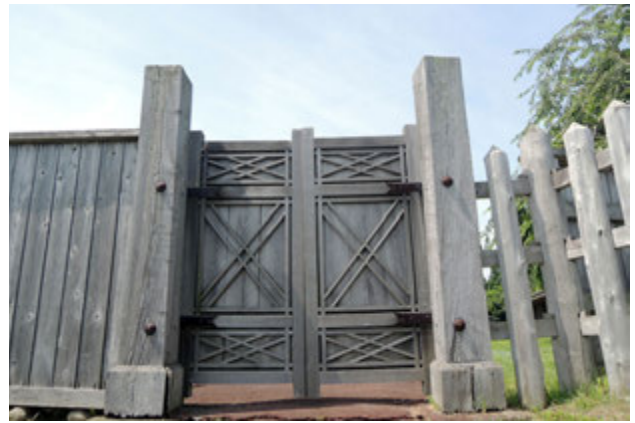
写真 59 柱の損傷 柱の傾きが見られる

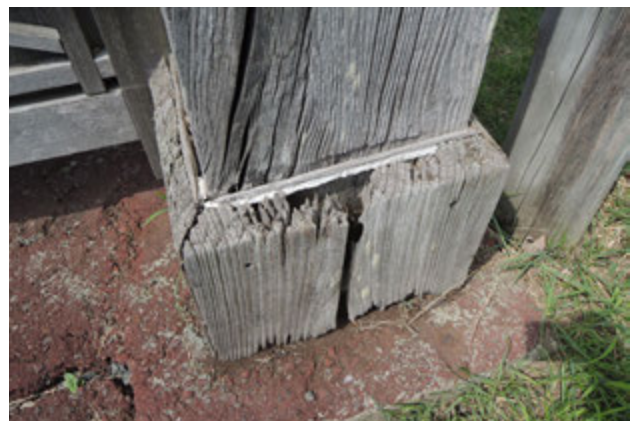
写真 61 柱脚と幅木の損傷

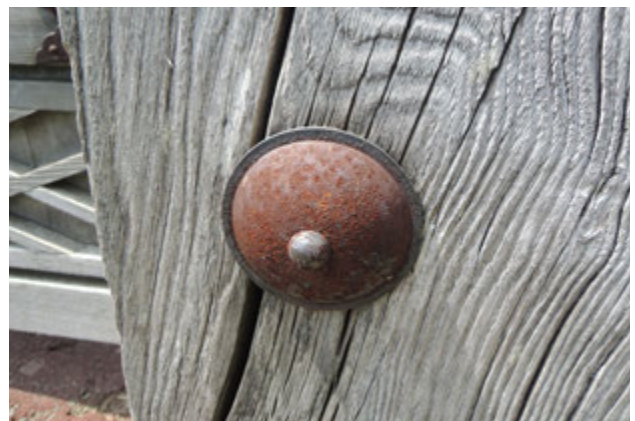
写真 63 金物の損傷

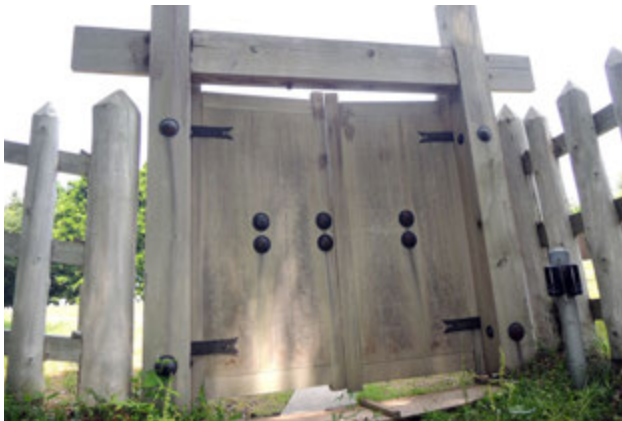
写真 64 軸部全体の損傷

建替えを行う。

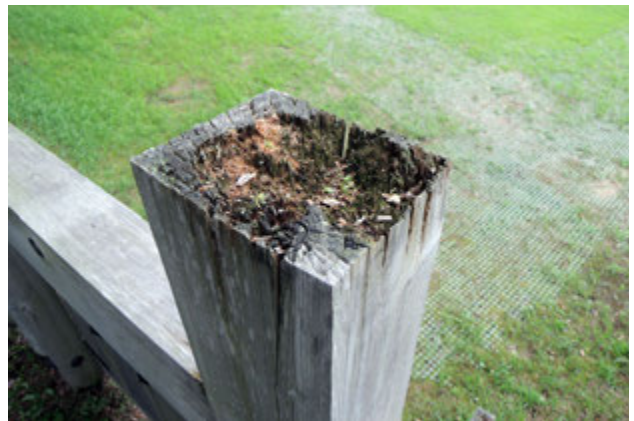
写真 65 柱頭の損傷

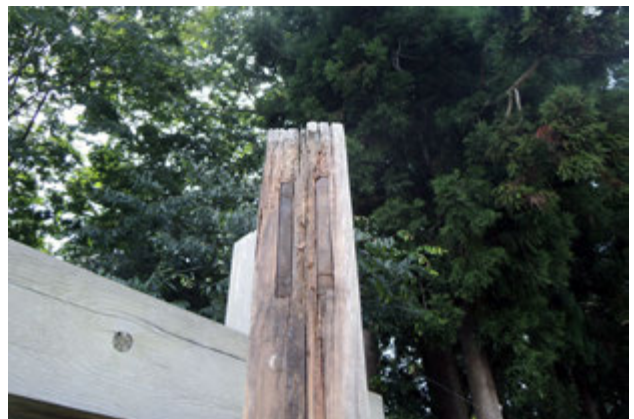
写真 67 建具の框の損傷

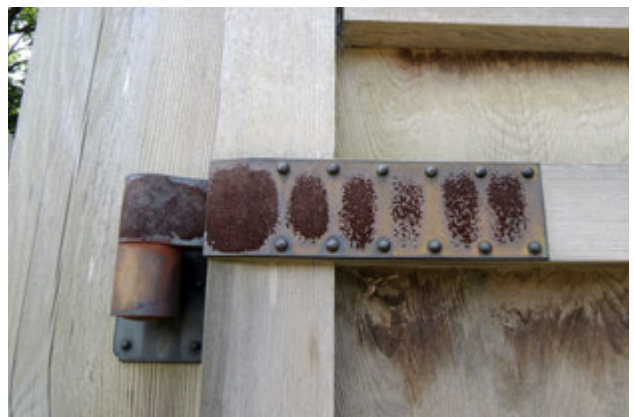
写真 69 金物の損傷

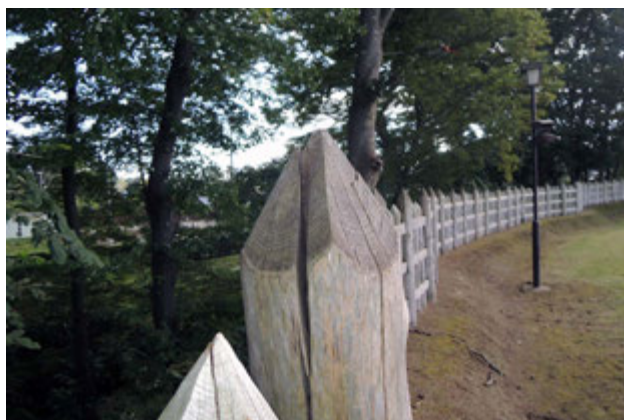
写真 70 柱の割れ

損傷部の改修を行う。銅板巻きの無い柱脚にアスファルト塗りを行う。土盛りを行う。

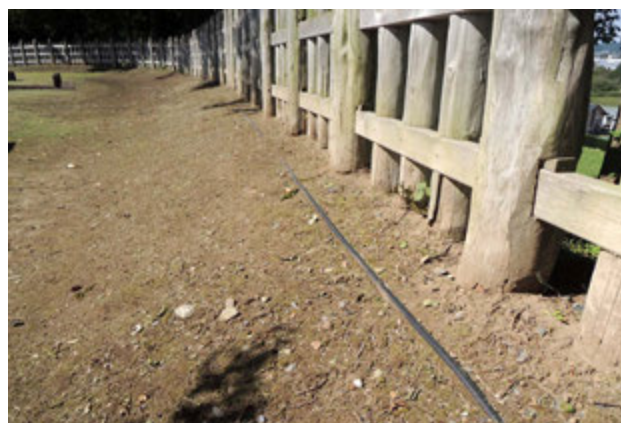
写真 73 設備ケーブルの露出

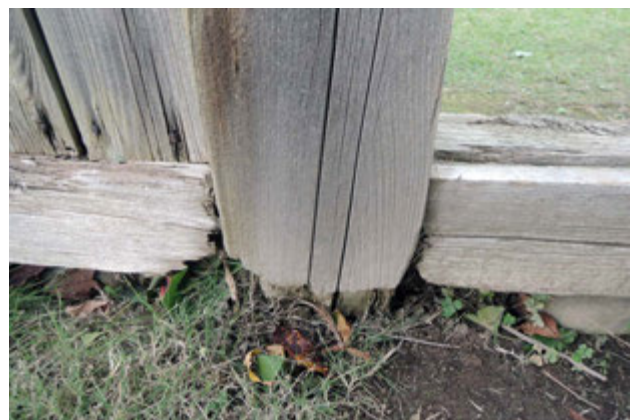
写真 75 柱脚の損傷

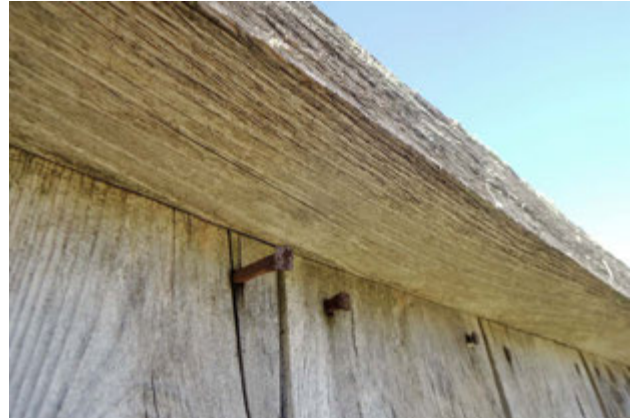
写真 77 和釘の浮き

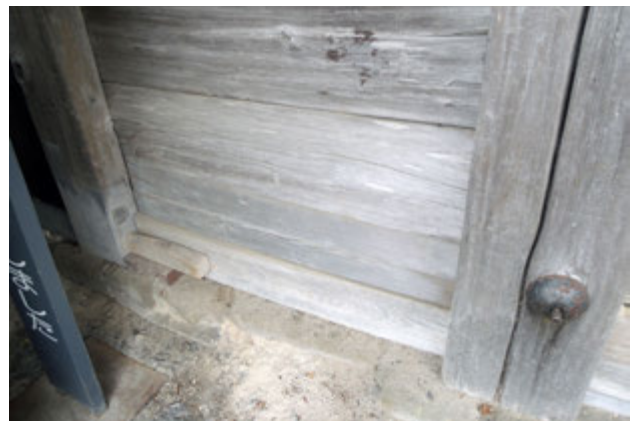
写真 79 壁板の外れ

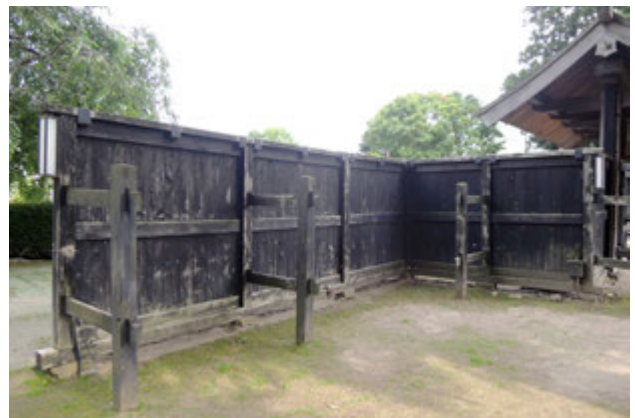
写真 81 板塀の損傷

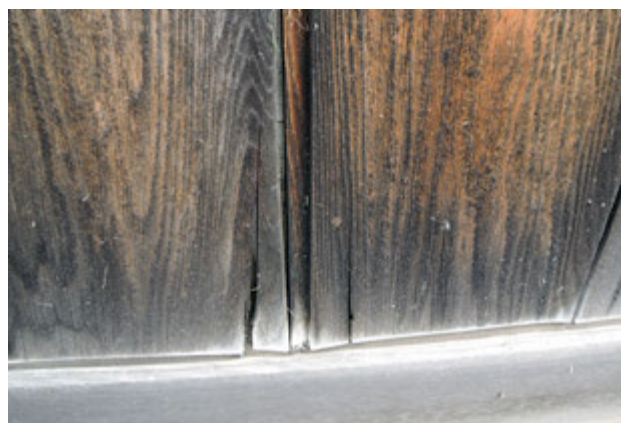
写真 91 板壁の割れ

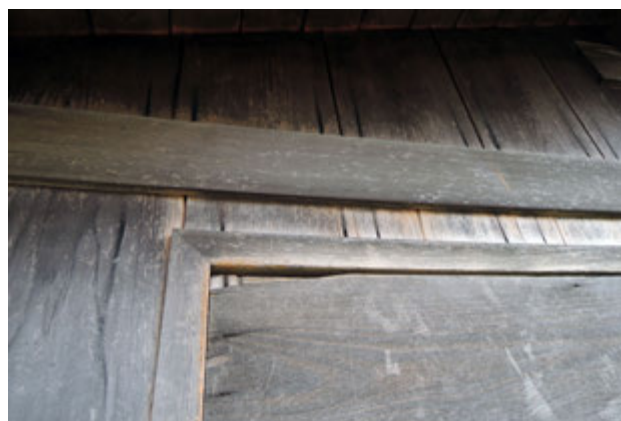
写真 93 建具の割れ

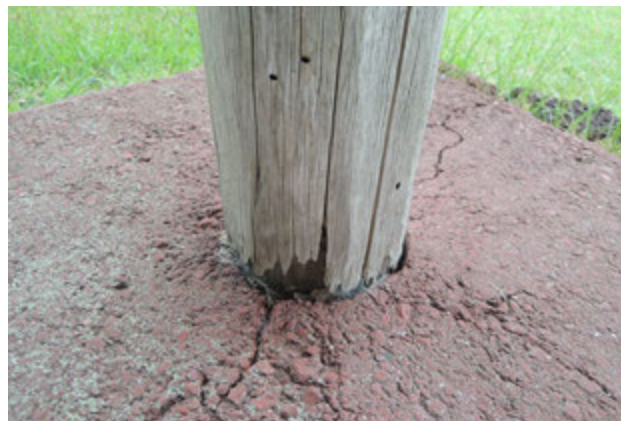
写真 95 柱脚の損傷

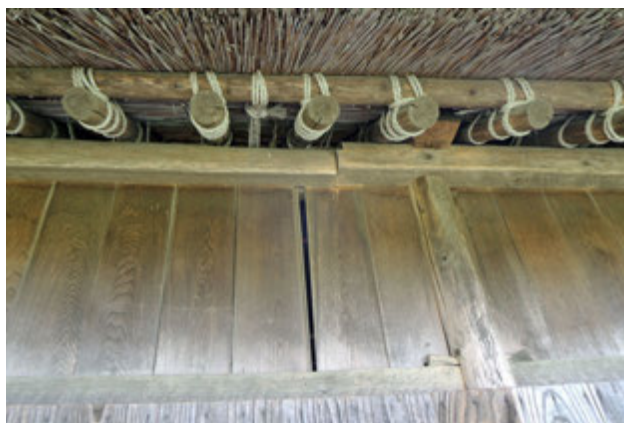
写真 96 小壁縦板の隙間

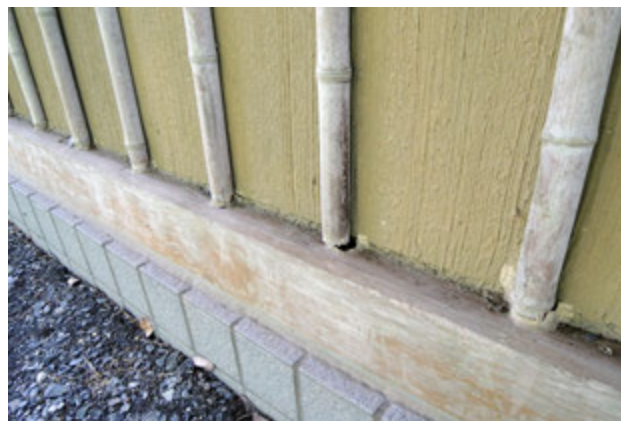
写真 98 外部竹の外れ

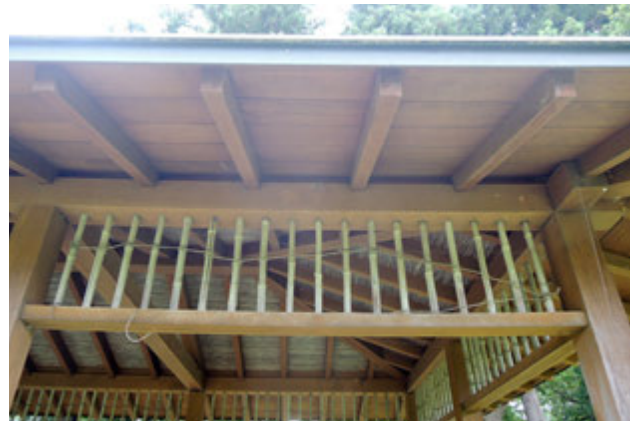
写真 102 小壁竹縄の外れ

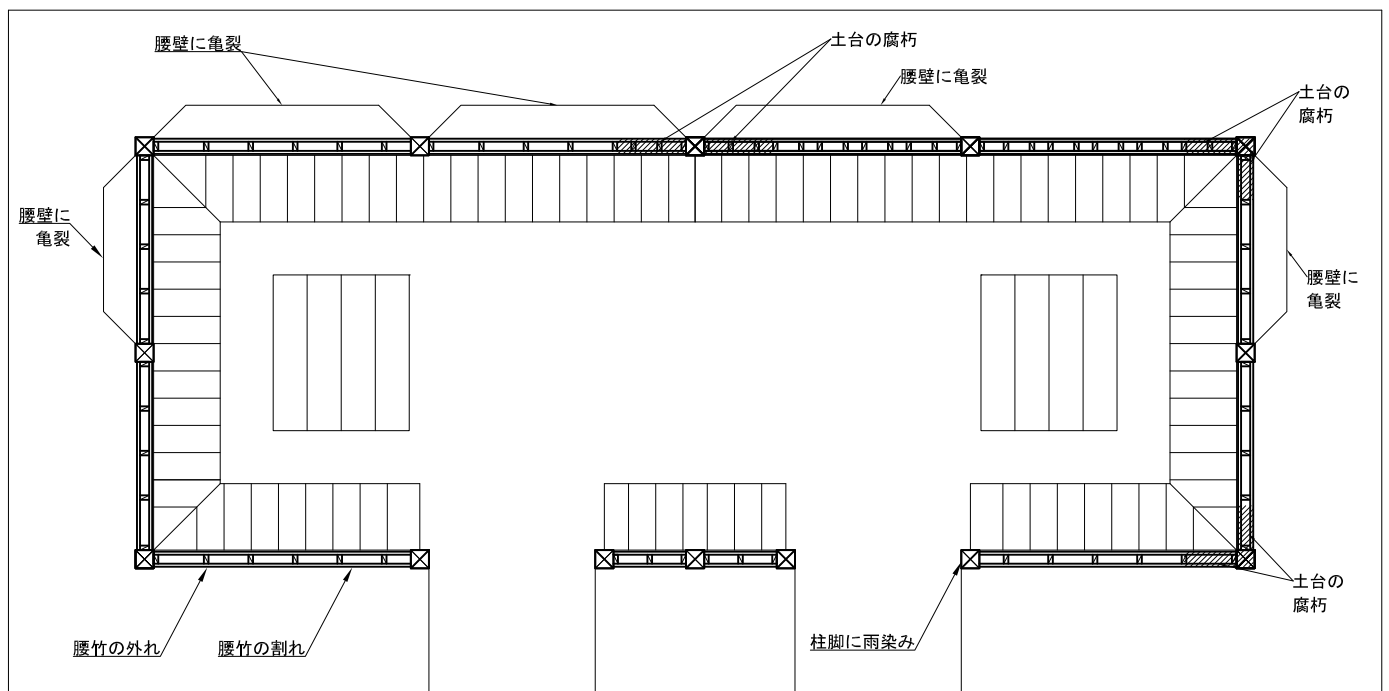
平面図 S=1/50

※腰板とベンチ全体の雨染み
