史跡根城跡第2次整備基本計画書

令和2年3月
青森県八戸市

ここでは、前章に述べた現状と課題のうち、対策の必要性に直面する「史跡根城の広場」の既設整備施設の老朽化や破損等の状況について整理する。なお、各施設の劣化・損傷状況の詳細については、次章に述べる修理・再整備の計画で示す。

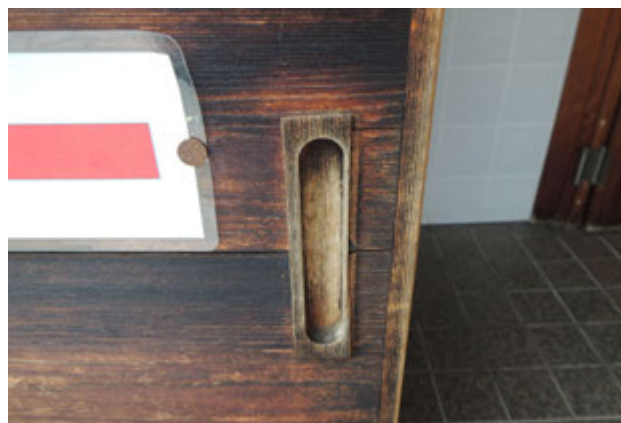
写真 117 入口建具取手の削れ

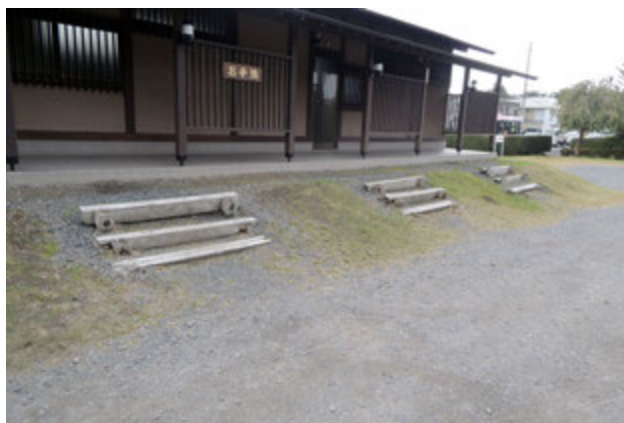
写真 119 木階段の損傷

乗入れ口の木階段を改修する。

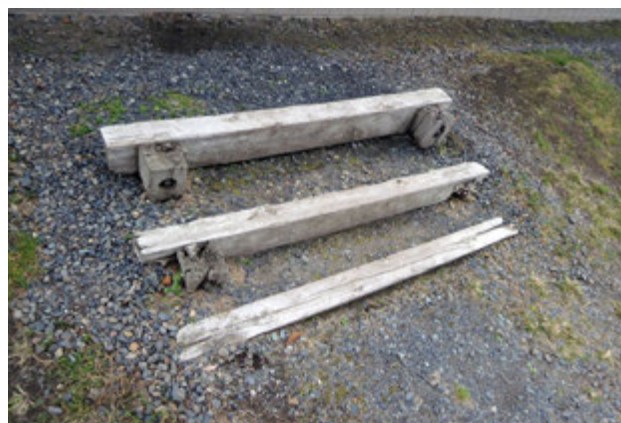
写真 120 木階段の損傷
