史跡根城跡第2次整備基本計画書

令和2年3月
青森県八戸市

ここでは、前章に述べた現状と課題のうち、対策の必要性に直面する「史跡根城の広場」の既設整備施設の老朽化や破損等の状況について整理する。なお、各施設の劣化・損傷状況の詳細については、次章に述べる修理・再整備の計画で示す。

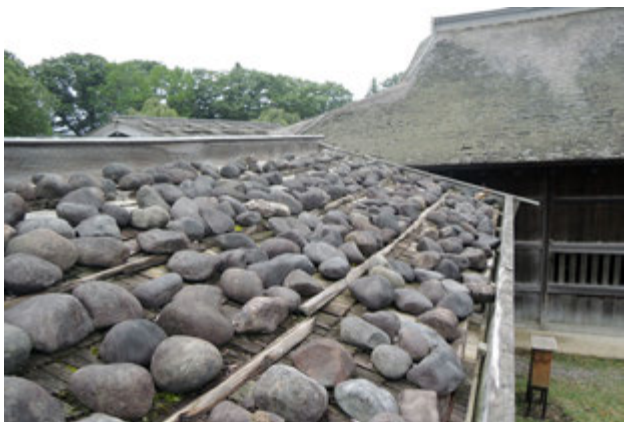
写真5 上馬屋

- ・上馬屋：屋根板の劣化により、雨染みがみられる。
- ・中馬屋：屋根板の劣化が著しく、雨漏りが発生している。
- ・西門：門柱や冠木の腐朽により、倒壊の危険がある。
- ・全般的な三和土：建造物外構としての三和土や、工房・納屋の竪穴構造部分の三和土など、全般的に劣化が進行している。

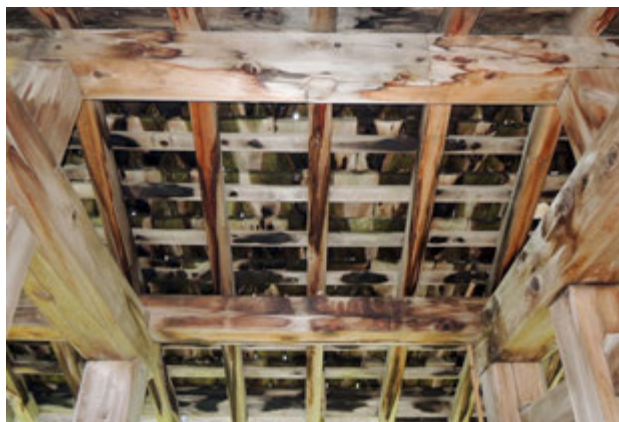
写真6 中馬屋

このうち中馬屋については、平成22年の屋根・小屋組改修後数年で雨漏りが発生している。仕様の異なる上馬屋の現状との比較から、屋根の設計に起因する問題と考えられる。

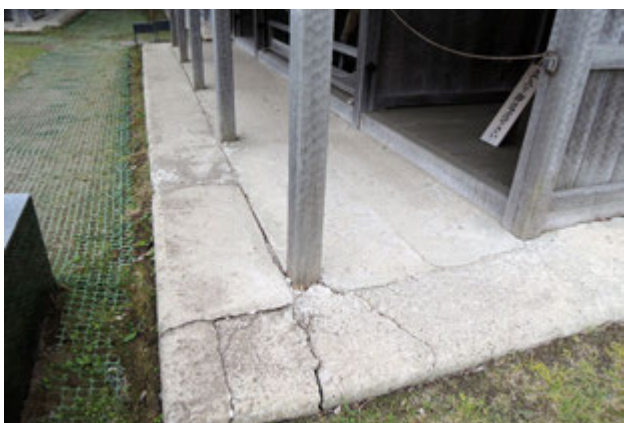
写真7 三和土

また三和土についても冬の凍結により、施工から数年で割れ、崩れが発生し、修繕を繰り返している。経年による劣化ではあるが、工法検討の余地がある。

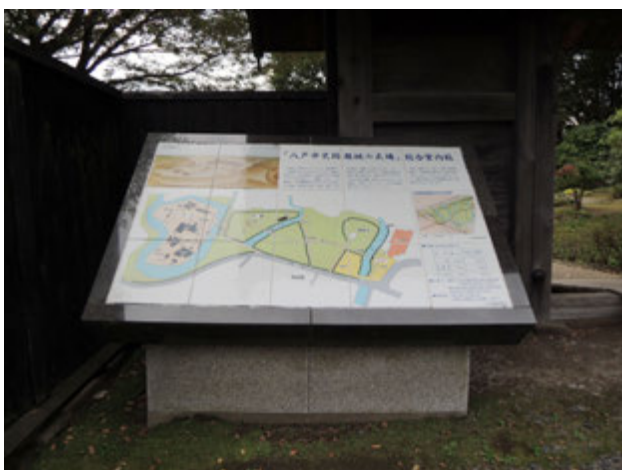
写真8 総合案内板

野外模型は一部に破損箇所等が見られる。また、各所に設置される解説板は表示面の破損や台座の破損等が進行している。便所の案内と共に、内容の更新と多言語案内への対応が必要である。

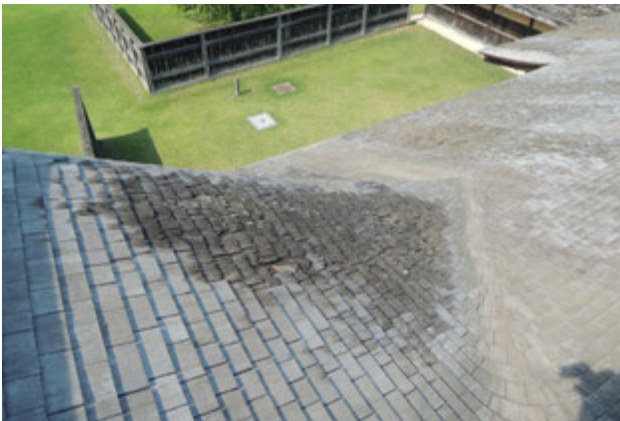
写真12 屋根の劣化

葺き板（栩板）の平葺き部分が劣化し多くの損傷が見られる。谷部分に損傷が少ないのは、谷の栩板の下に銅板を入れていることによる。現状では小屋裏に雨漏りは確認されていないが、全面葺き替えが急務であり、栩板下の銅板は平葺き部分にも設置することが望まれる。棟部分は良好であるが、鬼板は損傷が大きく、葺き替え時に交換が必要である。

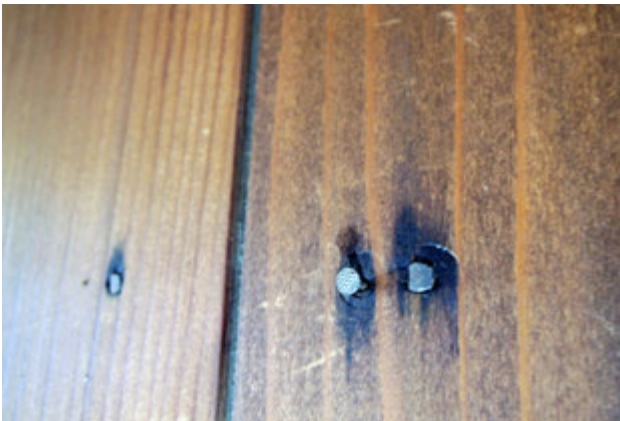
写真 20 建具の損傷と劣化

全体に外部廻りの建具に釘の浮きと板の反り・浮きが見られる。釘の浮きと建具の反りにより、框や板に損傷や色落ちが見られる。釘の浮き等は随時補修していき、建具の反りや色落ちは経過観察とする。

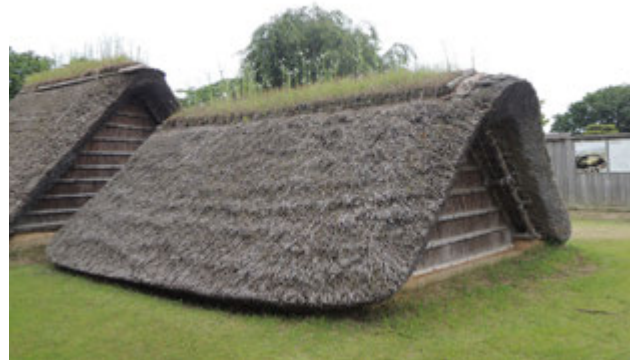
写真 28 納屋 1 の屋根

棟の杉皮に劣化が見られる。屋根全体に苔が発生している。現状では小屋組に雨漏りは確認されていないが、将来的に全面葺替が必要である。

| 区域 | 区分 | 記号 | 施設名 | 項目 | 損傷状況 改修方針 | 改修優先度 |
|---|---|---|---|---|--|---|
| (I) 本丸 | A復原建造物等 | ④ | 納屋1 | a | 棟杉皮の劣化。屋根全体に苔。 →経過観察する。 | 中期計画 |

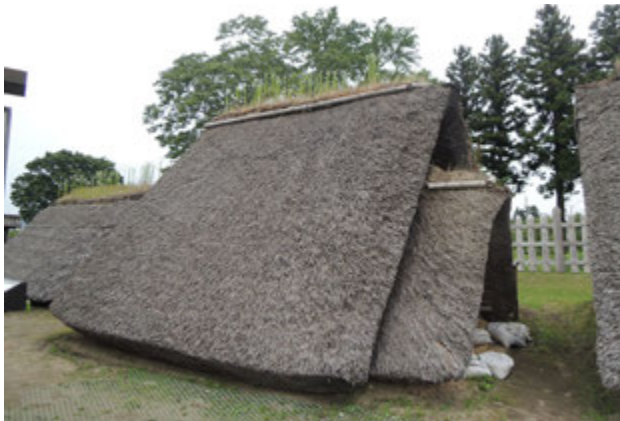
写真 29 納屋 2 の屋根

出入口部分の芝棟に劣化が見られる。屋根全体に苔が発生している。現状では小屋組に雨漏りは確認されていないが、将来的に全面葺替が必要である。

| 区域 | 区分 | 記号 | 施設名 | 項目 | 損傷状況 改修方針 | 改修優先度 |
|---|---|---|---|---|--|---|
| | | | 納屋2 | e | 出入口芝葺の劣化。屋根全体に苔。 →改修する。 | 中期計画 |

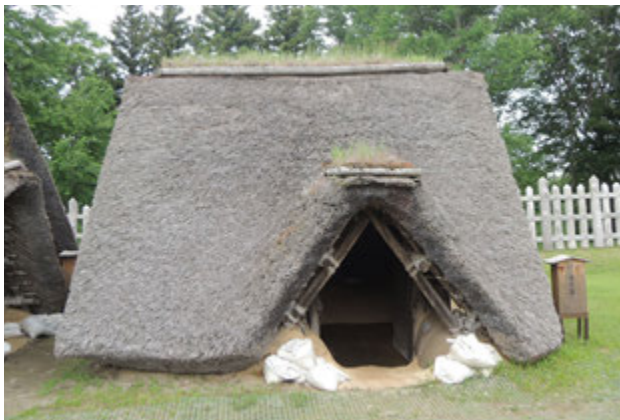
写真 31 納屋 3 の屋根

棟の杉皮に劣化が見られる。屋根全体に苔が発生している。現状では小屋組に雨漏りは確認されていないが、将来的に全面葺替が必要である。

| 区域 | 区分 | 記号 | 施設名 | 項目 | 損傷状況 改修方針 | 改修優先度 |
|---|---|---|---|---|--|---|
| | | | 納屋3 | i | 棟杉皮の劣化。屋根全体に苔。 →経過観察する。 | 中期計画 |

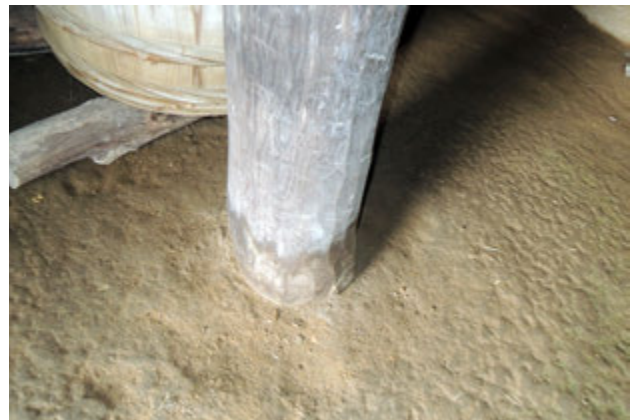
写真 32 柱脚の雨染み

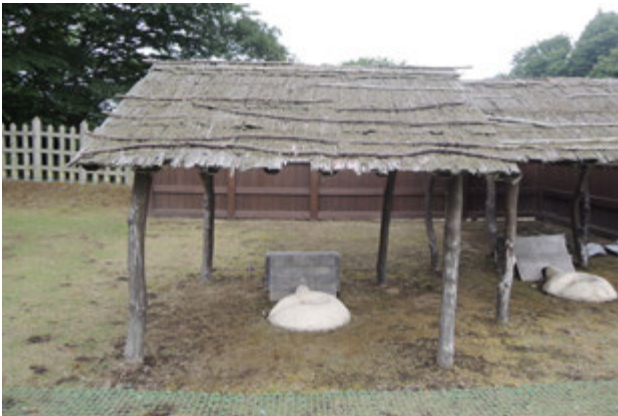
写真 41 野鍛冶場A棟

| 区 域 | 区 分 | 記 号 | 施設名 | 項目 | 損傷状況 改修方針 | 改修優先度 |
|---|---|---|---|---|---|---|
| (I) 本丸 | A復原建造物等 | ⑧ | 野鍛冶場A | a | 柱脚部分の腐朽、傾倒。屋根全体に苔・押縁の外れ・杉皮の劣化。 →建替える。 | 短期計画 |

A棟を優先して令和元年度に建替える。B・C棟も建替える。

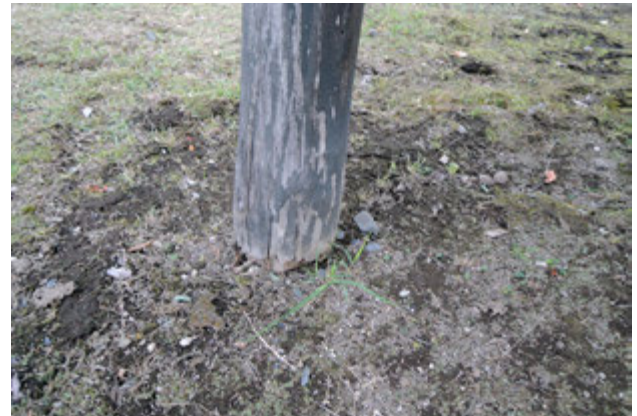
写真 42 柱脚部腐朽

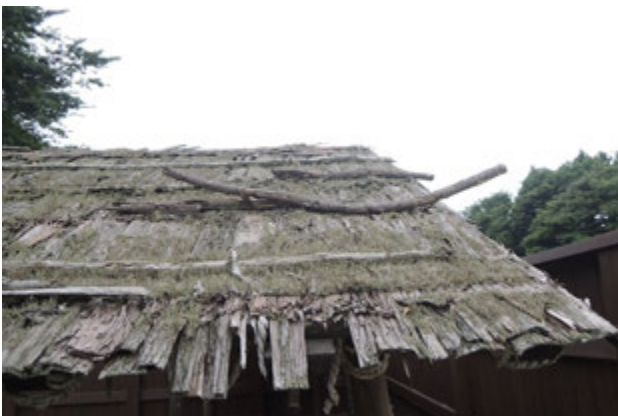
屋根全体に苔が見られる。押縁が外れている。杉皮が劣化している。建替えが必要である。

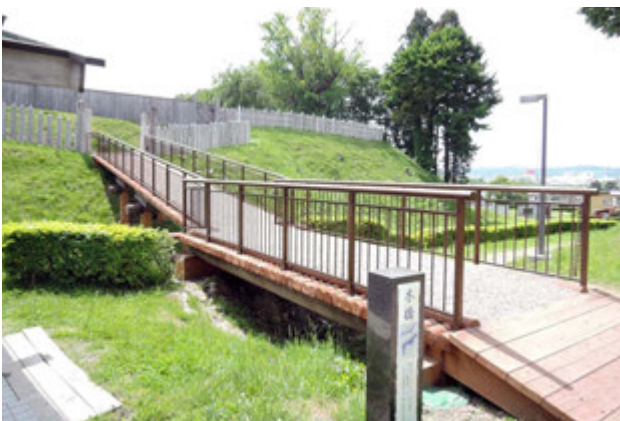
写真 51 現状の木橋 平成 29 年に改修工事を行った

既存材で状態の良いものは再使用し、損傷の激しかった部材（主桁・枕梁・橋脚等）を新規部材に交換した。

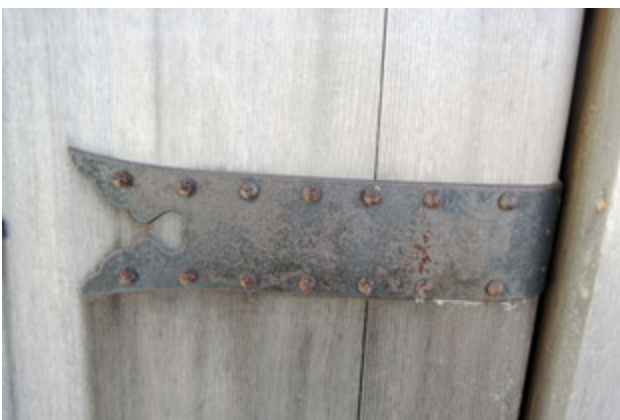
写真 57 金物の損傷

| 区 域 | 区 分 | 記 号 | 施設名 | 項目 | 損傷状況 改修方針 | 改修優先度 |
|---|---|---|---|---|---|---|
| | | | | c | 扉裏側の雨染み(1枚)。八双金物の錆と紙の浮き。乳金物の錆。 →経過観察する。 | 中期計画 |

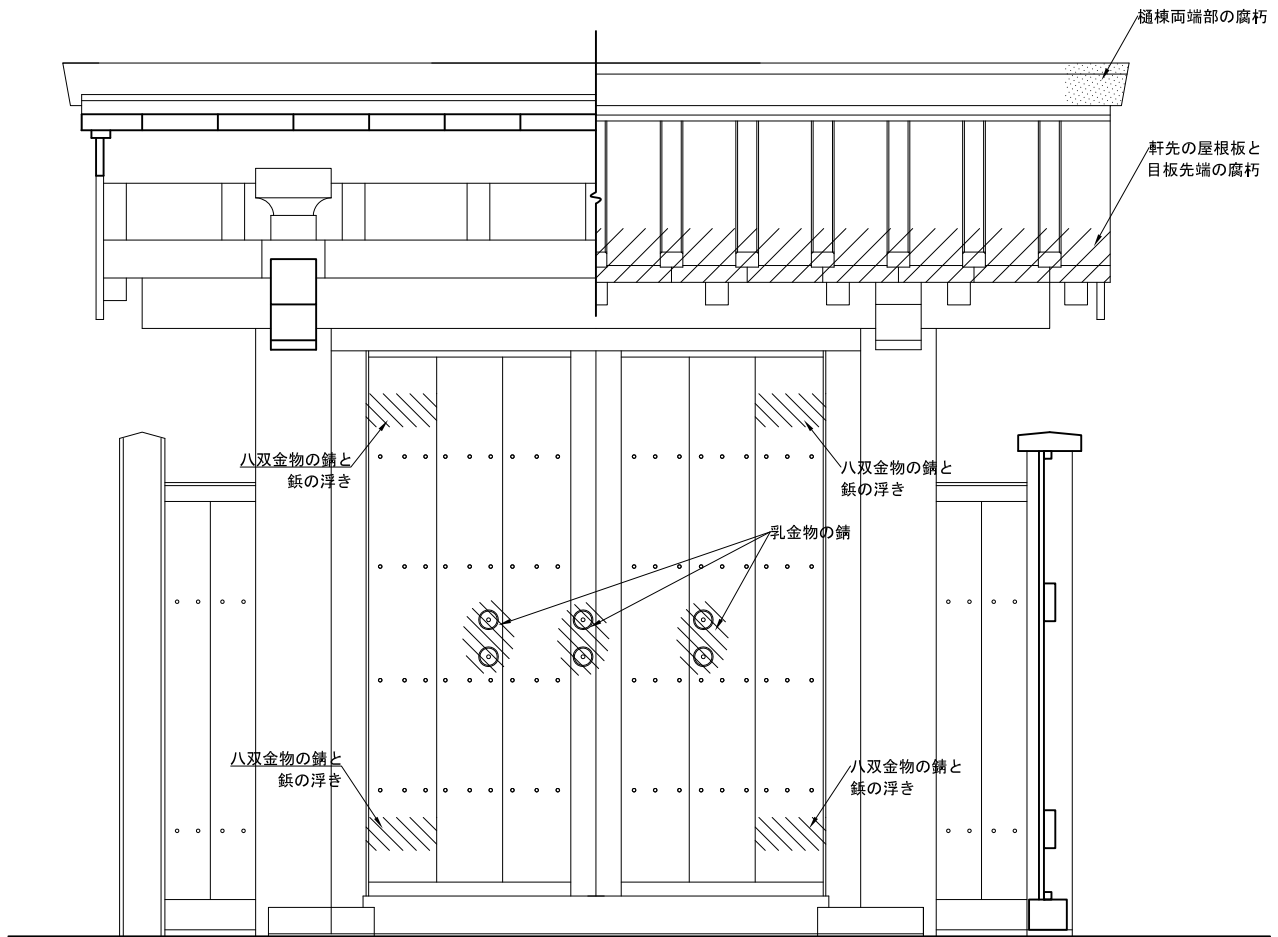
立面図 S=1/30

※軒裏全体に雨染み

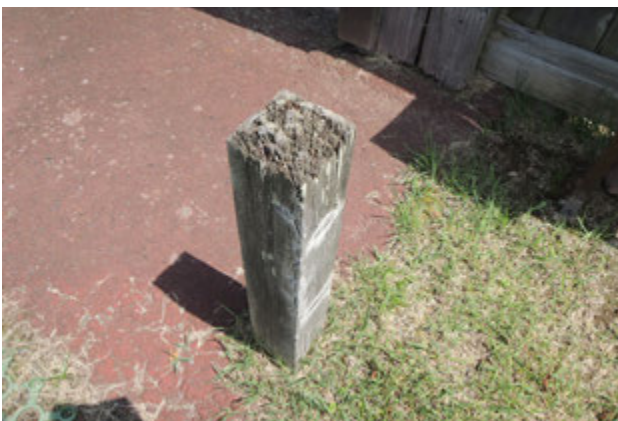
写真 60 控柱の損傷

| | 区分 | 記号 | 施設名 | 項目 | 損傷状況 改修方針 | 改修優先度 |
|---|---|---|---|---|---|---|
| | | | | c | 扉固定用控柱の腐朽。 →改修する。 | 短・中期計画 |

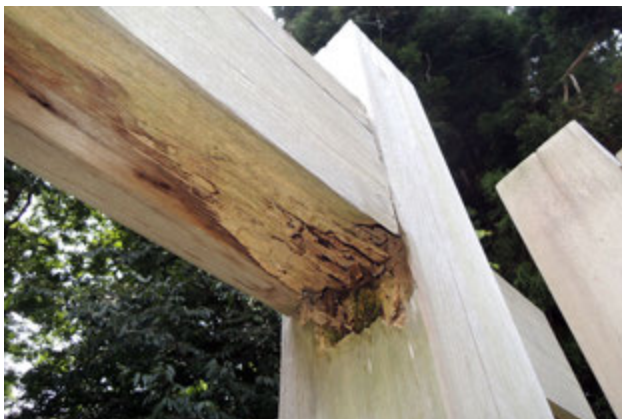
写真 66 冠木の腐朽 まぐさが紛失している

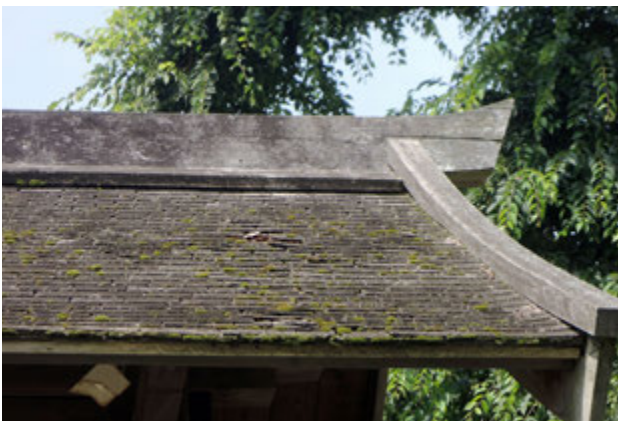
写真 78 屋根の損傷

葺き板の剥がれと屋根に苔がある。現状では雨漏りは確認されていないが、早い段階で改修が必要である。

| 区 域 | 区 分 | 記 号 | 施設名 | 項目 | 損傷状況 改修方針 | 改修優先度 |
|---|---|---|---|---|---|---|
| (Ⅱ) 広場 | A復原建造物等 | ⑰ | 旧八戸城東門 | a | 葺板の剥がれ。屋根の苔。軒裏の雨染み（両側）。屋根板の劣化が全体的に進んでおり、小屋組には影響が出ていないが屋根替えの時期である。 →経過観察する。 | 中期計画 |

板塀の改修を令和 2 年度に行う。将来的に屋根の葺替えを行う。

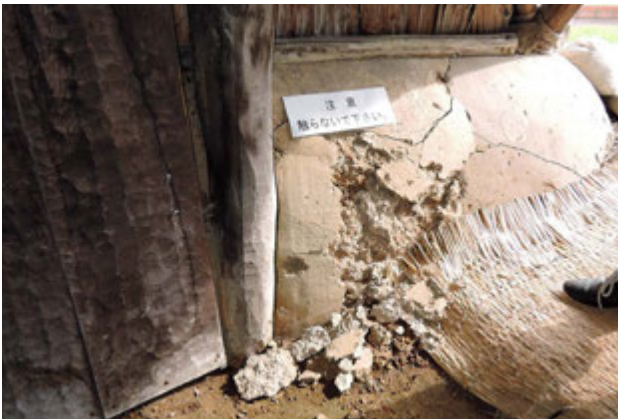
写真 82 納屋の三和土

本丸内の復原建造物の外構や竪穴内部壁面に用いている三和土について仕様変更を行う。既設整備は粘土・石灰・苦汁を用いた仕様であるが、現在まで頻繁に修繕を行ってきたものの耐用年数があまりに短く、亀裂・剥落が後を絶たない。再整備にあたっては、復原景観を確保したうえで持続可能な仕様に変更する。改修する材料・工法の具体については今後検討する。

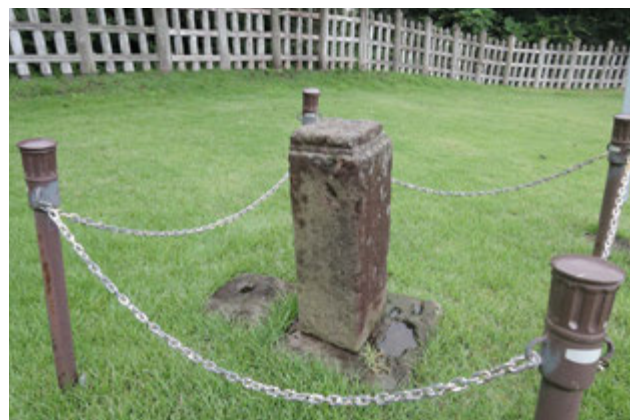
写真 85 供養塔

供養塔は風化が進行しており、将来に向けた保護対策として次のことを今後検討する。

- ・ 供養塔の雨覆い。
- ・ 樹脂による石質強化・撥水処理。

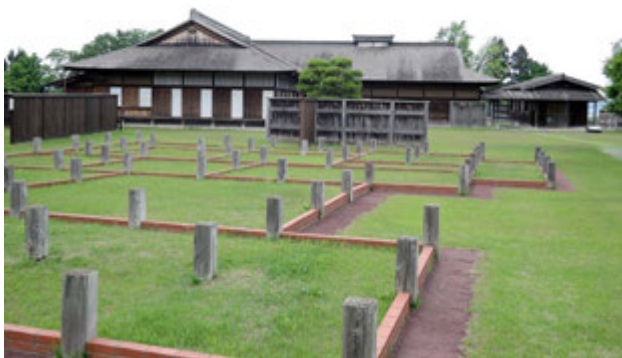
写真 86 常御殿の遺構表示

これら施設は建物規模、柱位置、間仕切り位置について表示している。現状では柱位置を示す木部の腐朽損傷が著しく維持が困難であるので、早期に木部を撤去する。再整備にあたっては耐久性のある擬木を用いる。また、建物の境界や間仕切り位置については再検討の上改修する。床面や間仕切りの表示は耐久性のあるカラーアスファルト等を検討する。

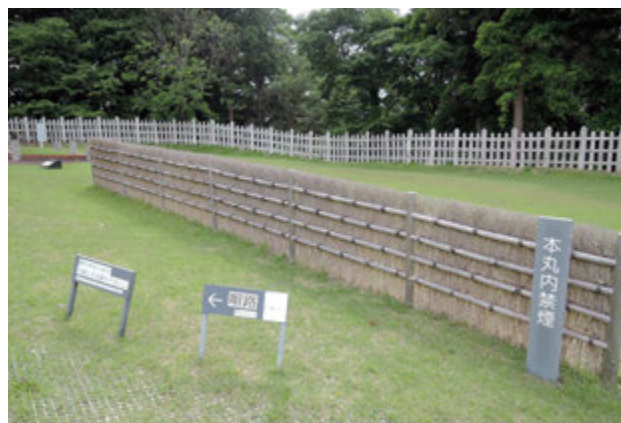
写真 89 柴垣

塀の位置を示すものであり、中馬屋への景観を確保するため低い柴垣とした。表示施設である。これは現状を維持しつつ、更新する。

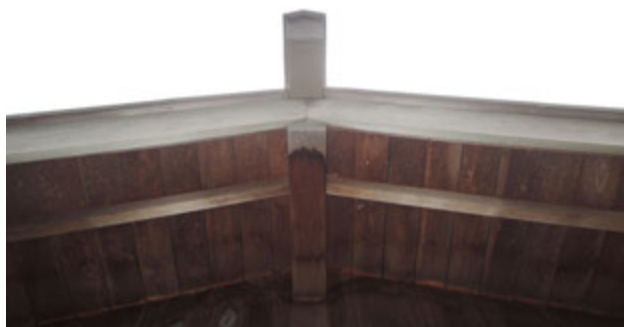
破風板に雨染みがある。当面は経過観察とする。

写真 90 破風板の雨染み

| 区域 | 区分 | 記号 | 施設名 | 項目 | 損傷状況 改修方針 | 改修優先度 |
|---|---|---|---|---|--|---|
| (II) 広場 | C公開活用施設 | ② | 旧料金所 | a | 外壁と破風板に雨染み。 →経過観察する。 | 中期計画 |

経過観察を行い、必要に応じて部分改修を行う。

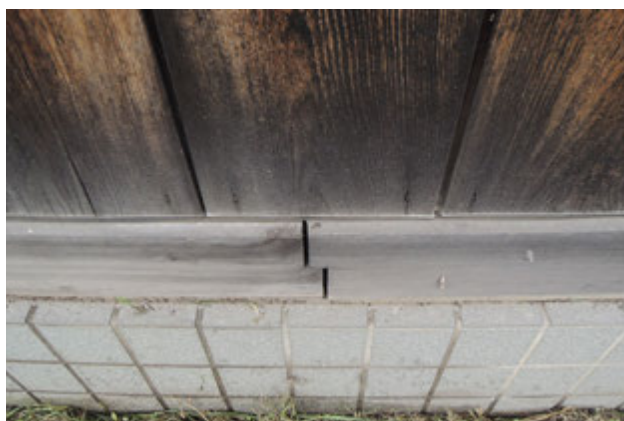
写真 92 土台継手の隙間

| 区域 | 区分 | 記号 | 施設名 | 項目 | 損傷状況 改修方針 | 改修優先度 |
|---|---|---|---|---|--|---|
| | | | | c | 土台継手に隙間あり。 →経過観察する。 | 中期計画 |

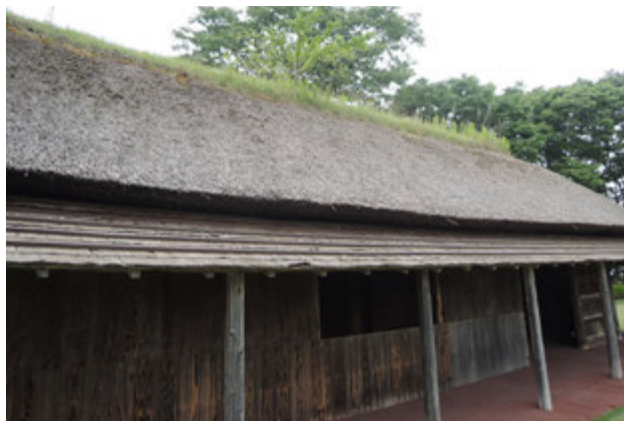
写真 94 茅の痩せ

経過観察を行い、必要に応じて部分改修を行う。

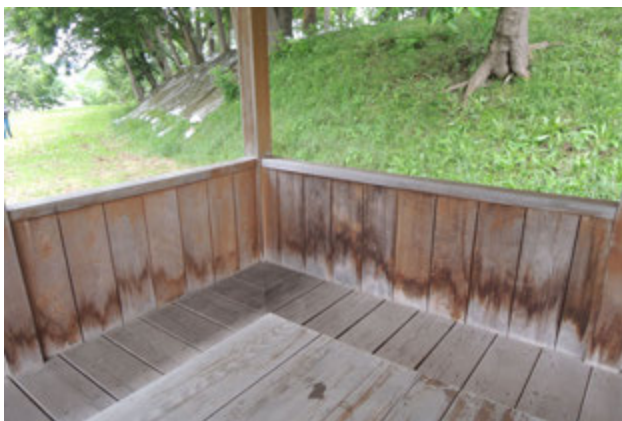
写真 97 内部腰壁とベンチの雨染み

経過観察を行い、必要に応じて部分改修を行う。

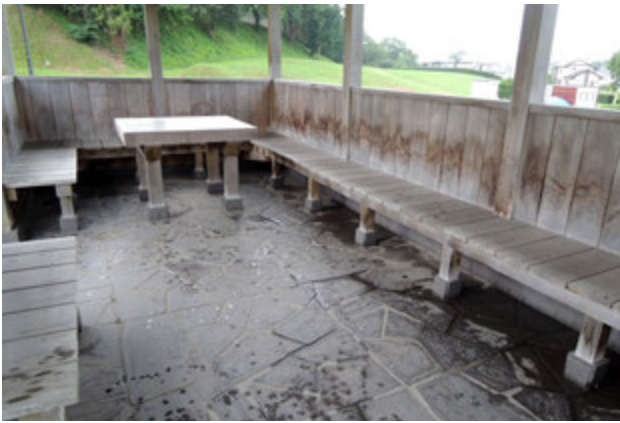
写真 101 内部腰壁とベンチの雨染み

※腰板とベンチ全体の雨染み

経過観察を行い、必要に応じて部分改修を行う。

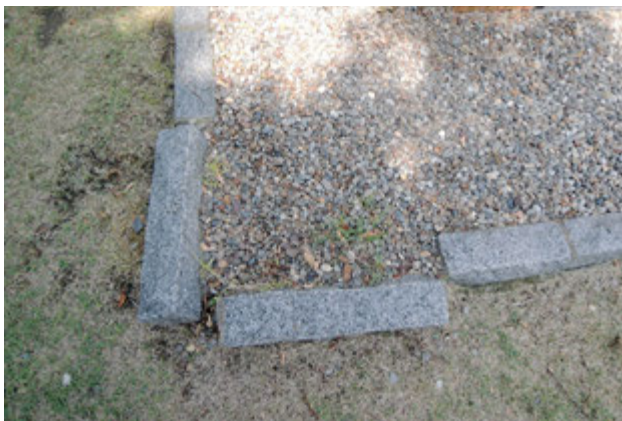
写真 114 外部縁石の外れ

- ・屋根の損傷
棟木の傾きがあるが、雨漏りは確認されていない。当面は経過観察とする。
- ・壁の損傷
外壁板全体に雨染みと浮きがある。当面は経過観察とする。
- ・その他損傷
入口建具取手に削れがある。当面は経過観察とする。
外部縁石の外れがある。改修する。

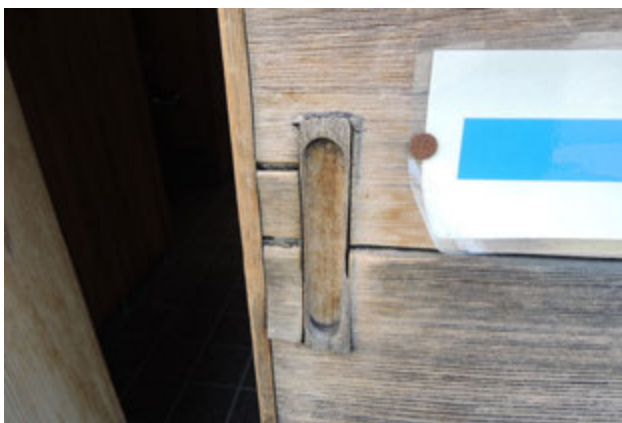
写真 116 入口建具取手の削れ

| 区域 | 区分 | 記号 | 施設名 | 項目 | 損傷状況 改修方針 | 改修優先度 |
|---|---|---|---|---|---|---|
| | | | | c | 入口建具取手の削れ。 →経過観察する。 | 中期計画 |

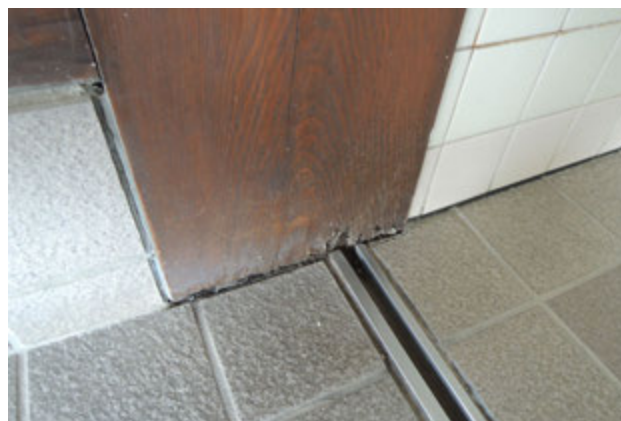
写真 118 柱脚の腐朽

| 区域 | 区分 | 記号 | 施設名 | 項目 | 損傷状況 改修方針 | 改修優先度 |
|---|---|---|---|---|---|---|
| (II) 広場 | H管理・便益施設 | ② | 東善寺館便所 | a | 多目的便所入口の柱脚に腐朽。 →経過観察する。 | 中期計画 |
