8. 「史跡根城の広場」地区の整備

(3) 復原建造物の改修・再整備

表4 主殿主要損傷状況一覧

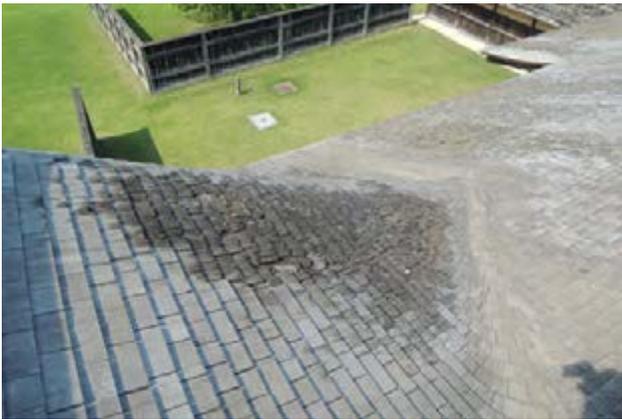
写真11 屋根の劣化 谷部分に銅板が敷いてある。

葺き板（栩板）の平葺き部分が劣化し多くの損傷が見られる。谷部分に損傷が少ないのは、谷の栩板の下に銅板を入れていることによる。現状では小屋裏に雨漏りは確認されていないが、全面葺き替えが急務であり、栩板下の銅板は平葺き部分にも設置することが望まれる。棟部分は良好であるが、鬼板は損傷が大きく、葺き替え時に交換が必要である。

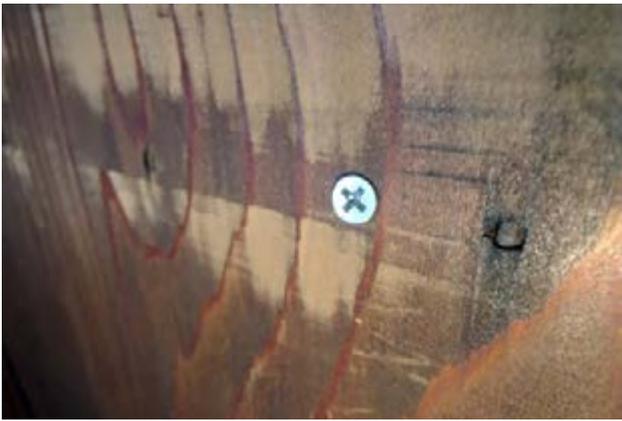
写真17 建具の損傷と劣化

全体に外部廻りの建具に釘の浮きと板の反り・浮きが見られる。釘の浮きと建具の反りにより、框や板に損傷や色落ちが見られる。釘の浮き等は随時補修していき、建具の反りや色落ちは経過観察とする。

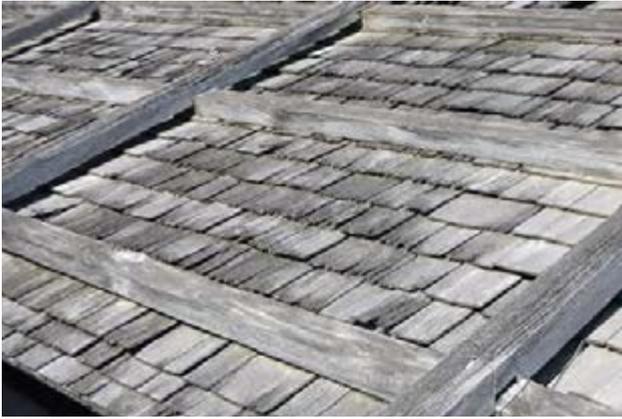
写真 23 屋根の損傷

屋根全体に劣化が見られる。現状、雨漏りは確認されていないが、将来的に全面葺替えが必要である。

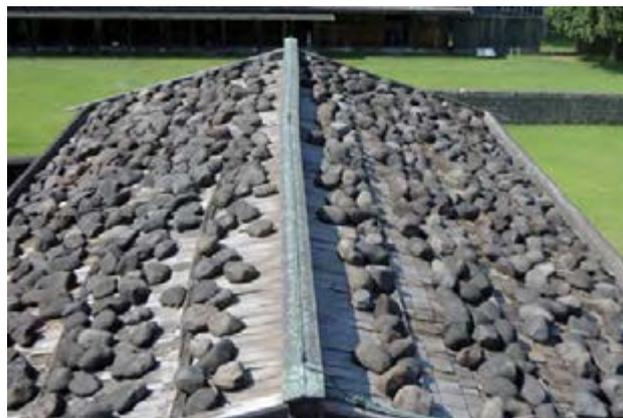
写真 25 棟木の変形

屋根全体に劣化が見られる。棟木が変形している。現状では小屋組に雨漏りは確認されていないが、将来的に全面葺き替えが必要である。

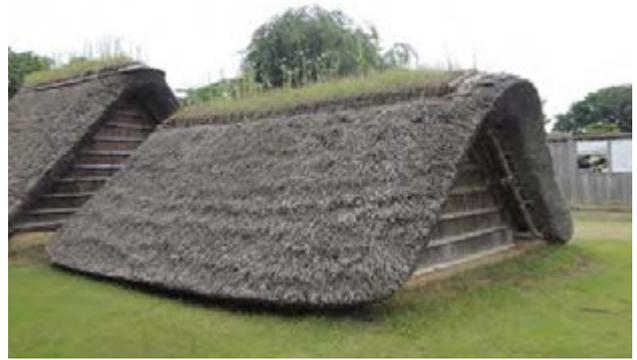
写真 28 納屋1の屋根

棟の杉皮に劣化が見られる。屋根全体に苔が発生している。現状では小屋組に雨漏りは確認されていないが、将来的に全面葺替が必要である。

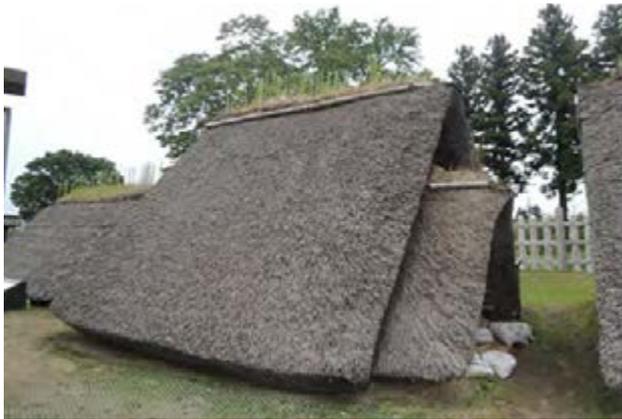
写真 29 納屋2の屋根

出入口部分の芝棟に劣化が見られる。屋根全体に苔が発生している。現状では小屋組に雨漏りは確認されていないが、将来的に全面葺替が必要である。

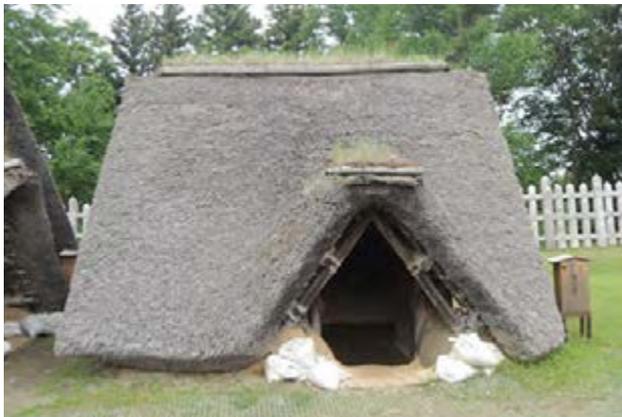
写真 31 納屋3の屋根

棟の杉皮に劣化が見られる。屋根全体に苔が発生している。現状では小屋組に雨漏りは確認されていないが、将来的に全面葺替が必要である。

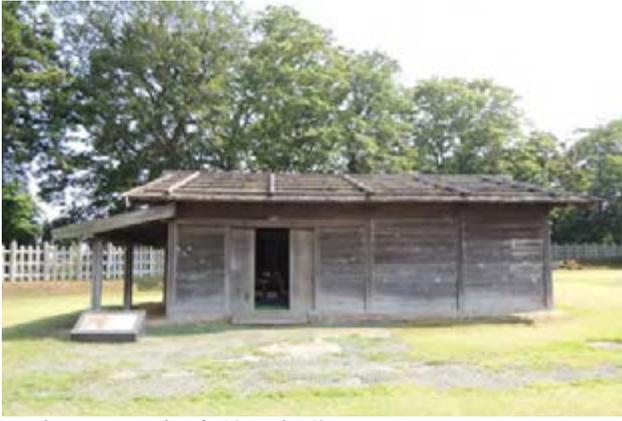
写真 35 屋根全体の損傷

屋根と庇全体に苔が発生している。棟木に劣化が見られる。現状では小屋組に雨漏りは確認されていないが、将来的に全面葺き替えが必要である。

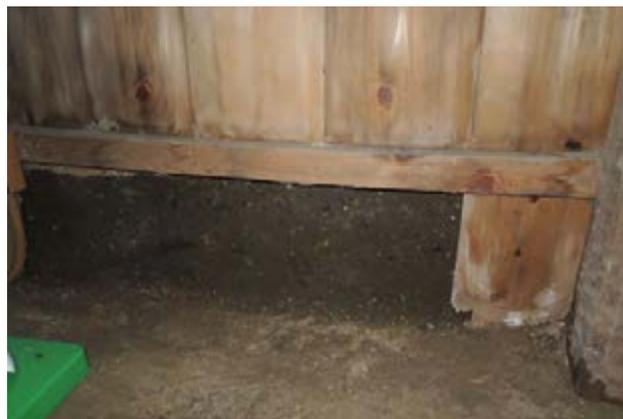
写真 38 板壁の損傷

外壁の損傷部分はモグラの対策を行った後、腐朽した部分の改修を行う。三和土改修を行う際に外壁全体の改修を行う。

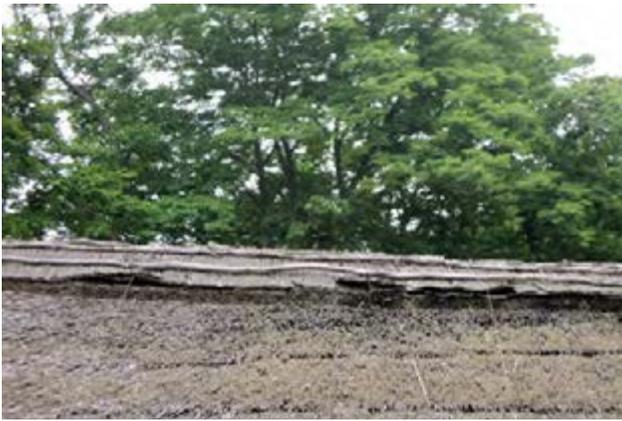
写真 39 棟の損傷

棟杉皮の押えが劣化し外れている。棟が下がり、屋根全体に苔がある。現状では小屋組に雨漏りは確認されていないが、早い段階で改修が必要である。

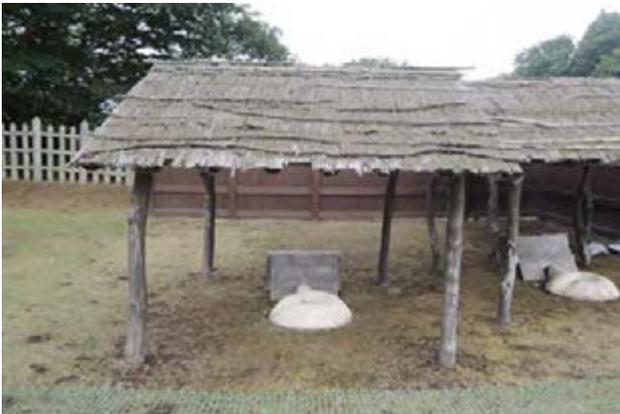
写真 41 野鍛冶場A棟

屋根全体に苔が見られる。押縁が外れている。杉皮が劣化している。建替えが必要である。

A棟を優先して令和元年度に建替える。B・C棟も建替える。

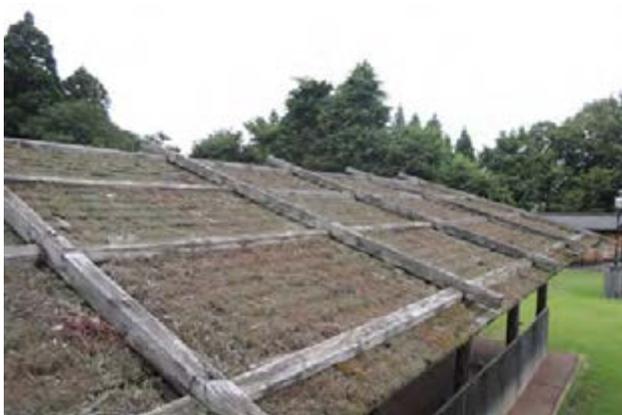
写真 45 屋根の劣化

屋根全体に苔が発生するなど、劣化が見られる。早い段階で改修が必要である。

将来的に屋根の葺替えと柱脚の改修を行う。

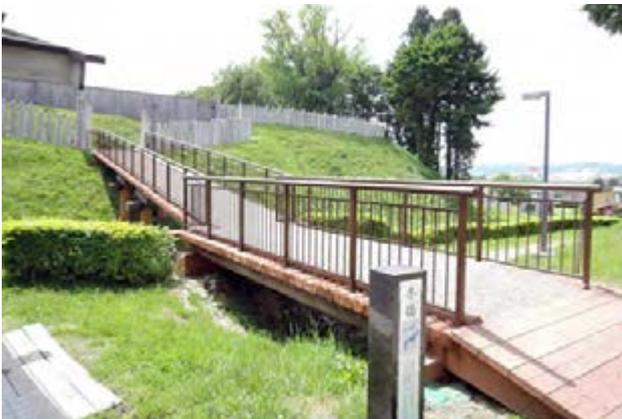
写真 51 現状の木橋 平成 29 年に改修工事を行った

既存材で状態の良いものは再使用し、損傷の激しかった部材（主桁・枕梁・橋脚等）を新規部材に交換した。

劣化状況の経過観察を行う。

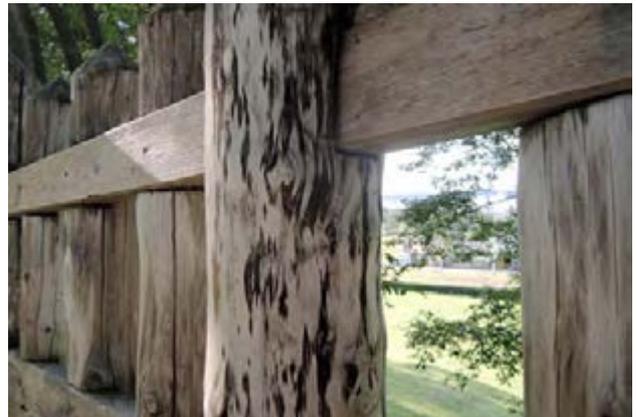
写真 71 柱の変色

区 分	記 号	施設名	項目	損傷状況 改修方針	改修優先度
(I) 本丸	A復原建造物等	⑮	木柵	a	柱の割れ。柱脚の腐朽。 →改修する。	中期計画
				b	柱脚に銅板巻きの無い柱がある(約36m)。 →改修する。	中期計画
				c	柱脚銅板の露出。設備ケーブルの露出。 →改修する。	中期計画

損傷部の改修を行う。銅板巻きの無い柱脚にアスファルト塗りを行う。土盛りを行う。

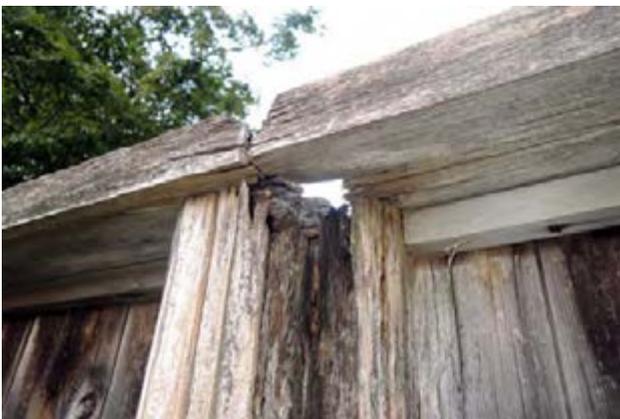
写真 74 柱頭の損傷

区分	記号	施設名	項目	損傷状況 改修方針	改修優先度
(I) 本丸	A復原建造物等	⑩	板塀 1	a	柱頭・柱脚に腐朽がある。 →改修する。	短期計画
				b	地覆・笠木に腐朽がある。 →改修する。	短期計画
				c	和釘・堅板の浮き。 →改修する。	短期計画
			板塀 2	a	柱頭・柱脚に腐朽がある。 →経過観察する。	短・中期計画
				b	地覆・笠木に腐朽がある。 →経過観察する。	短・中期計画
				c	和釘・堅板の浮き。 →経過観察する。	短・中期計画
			板塀 3	a	柱頭・柱脚に腐朽がある。 →経過観察する。	短・中期計画
				b	地覆・笠木に腐朽がある。 →経過観察する。	短・中期計画
			板塀 4	a	柱頭・柱脚に腐朽がある。 →経過観察する。	短・中期計画
				b	地覆・笠木に腐朽がある。 →経過観察する。	短・中期計画
				c	和釘・堅板の浮き。 →経過観察する。	短・中期計画
			板塀 5	a	柱頭・柱脚に腐朽がある。 →改修する。	短・中期計画
				b	地覆・笠木に腐朽がある。 →改修する。	短・中期計画
				c	和釘・堅板の浮き。 →改修する。	短・中期計画
			板塀 6	a	柱頭・柱脚に腐朽がある。 →経過観察する。	短・中期計画
				b	地覆・笠木に腐朽がある。 →経過観察する。	短・中期計画
			板塀 7	a	柱頭・地覆・押縁に割れがある。 →経過観察する。	短・中期計画
				b	笠木継手に隙間がある。 →経過観察する。	短・中期計画
			板塀 8	a	柱頭・柱脚に腐朽がある。 →経過観察する。	短・中期計画
				b	地覆・笠木に腐朽がある。 →経過観察する。	短・中期計画
				c	和釘・堅板の浮き。 →経過観察する。	短・中期計画

板塀 2・3・4・6・8・13 を優先し、改修を行う。

状態悪化のため進行に応じて全面改修を検討する。

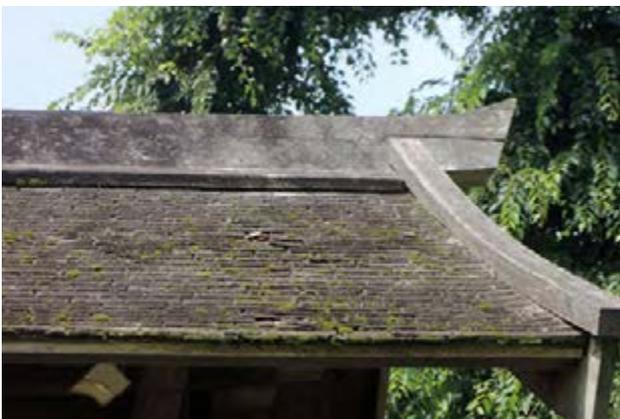
写真 78 屋根の損傷

葺き板の剥がれと屋根に苔がある。現状では雨漏りは確認されていないが、早い段階で改修が必要である。

区 域	区 分	記 号	施設名	項目	損傷状況 改修方針	改修優先度
(Ⅱ) 広場	A復原建造物等	⑰	旧八戸城東門	a	葺板の剥がれ。屋根の苔。軒裏の雨染み（両側）。屋根板の劣化が全体的に進んでおり、小屋組には影響が出ていないが屋根替えの時期である。 →経過観察する。	中期計画
				b	壁板のずれ。 →経過観察する。	中期計画
				c	乳金物の錆。八双金物の錆。厚固定用の控え柱カバーの腐朽（2箇所）。 →経過観察する。	中期計画
				d	塀：控え柱の柱脚の腐朽（8箇所）。 笠木・土台・水切の腐朽。貫の腐朽（1箇所）。 →全面改修する。	短期計画

板塀の改修を令和 2 年度に行う。将来的に屋根の葺替えを行う。

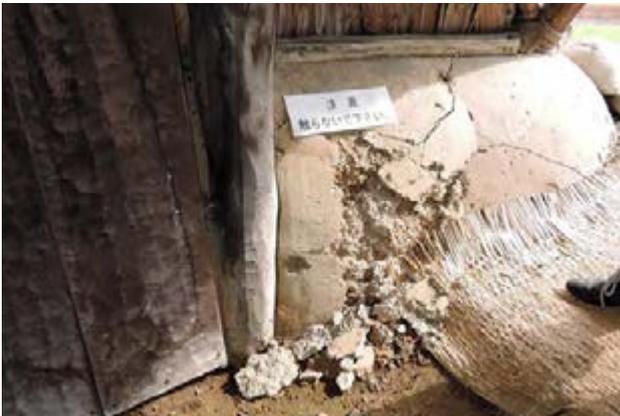
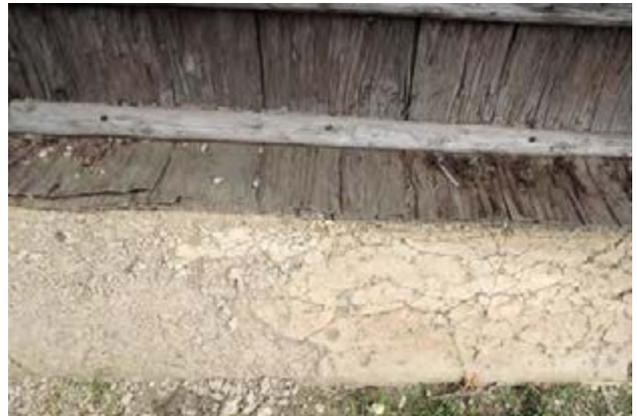
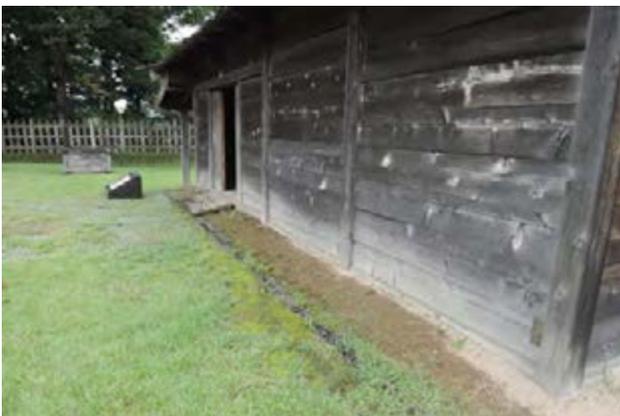
本丸内の復原建造物の外構や竪穴内部壁面に用いている三和土について仕様変更を行う。既設整備は粘土・石灰・苦汁を用いた仕様であるが、現在まで頻繁に修繕を行ってきたものの耐用年数があまりに短く、亀裂・剥落が後を絶たない。再整備にあたっては、復原景観を確保したうえで持続可能な仕様に変更する。改修する材料・工法の具体については今後検討する。

写真 82 納屋の三和土

写真 83 納屋の三和土

写真 84 奥御殿板蔵の三和土

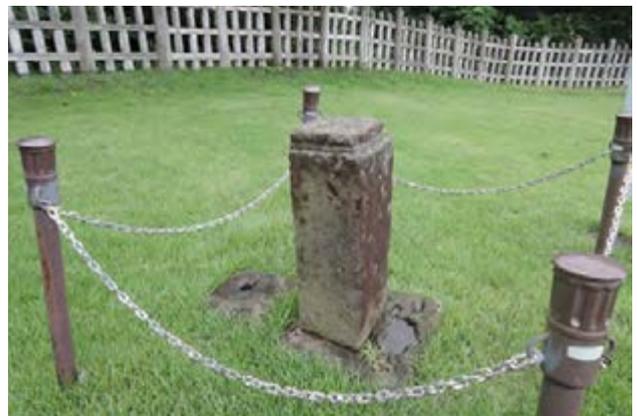
写真 85 供養塔

供養塔は風化が進行しており、将来に向けた保護対策として次のことを今後検討する。

- ・ 供養塔の雨覆い。
- ・ 樹脂による石質強化・撥水処理。

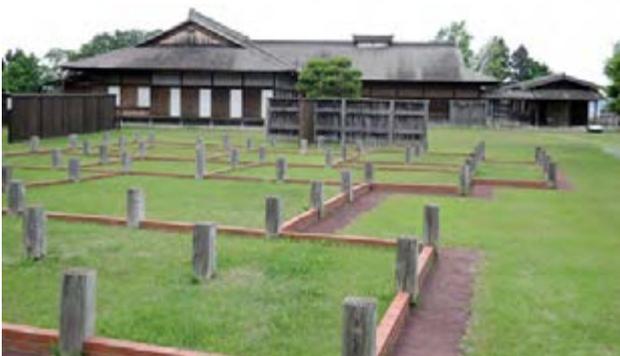
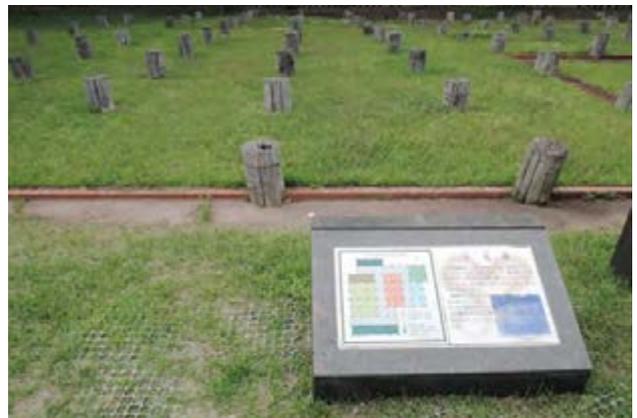
これら施設は建物規模、柱位置、間仕切り位置について表示している。現状では柱位置を示す木部の腐朽損傷が著しく維持が困難であるので、早期に木部を撤去する。再整備にあたっては耐久性のある擬木を用いる。また、建物の境界や間仕切り位置については再検討の上改修する。床面や間仕切りの表示は耐久性のあるカラーアスファルト等を検討する。

写真 86 常御殿の遺構表示

写真 87 下馬屋の遺構表示

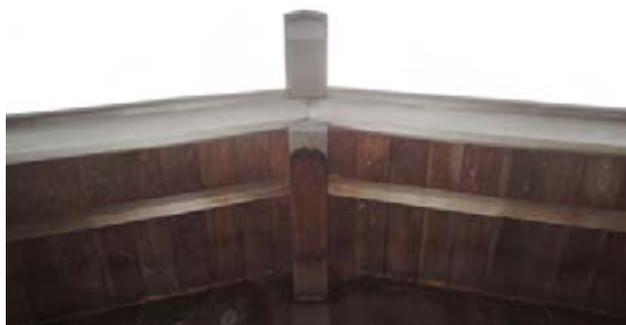
破風板に雨染みがある。当面は経過観察とする。

写真 90 破風板の雨染み

区域	区分	記号	施設名	項目	損傷状況 改修方針	改修優先度
(II) 広場	C公開活用施設	②	旧料金所	a	外壁と破風板に雨染み。 →経過観察する。	中期計画
				b	外壁板の割れ(3箇所)。 →経過観察する。	中期計画
				c	土台継手に隙間あり。 →経過観察する。	中期計画
				d	建具(雨戸)に雨染み。建具板の割れと釘浮き。 →経過観察し、釘浮きは対処する。	中期計画

経過観察を行い、必要に応じて部分改修を行う。

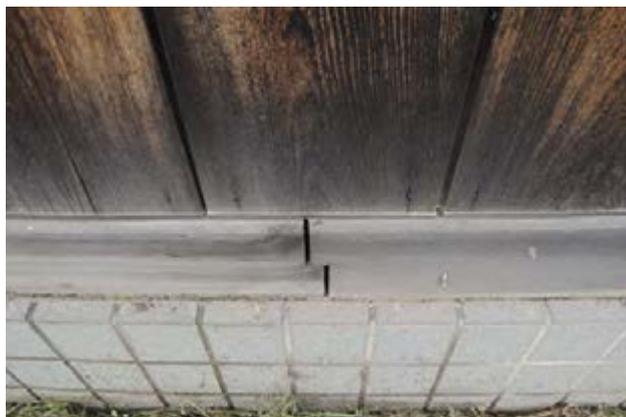
写真 92 土台継手の隙間

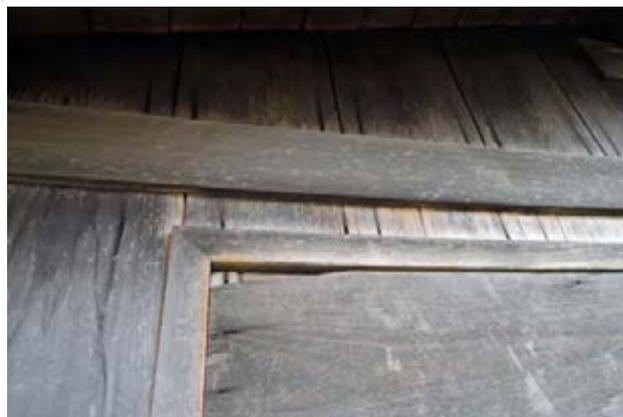
写真 93 建具の割れ

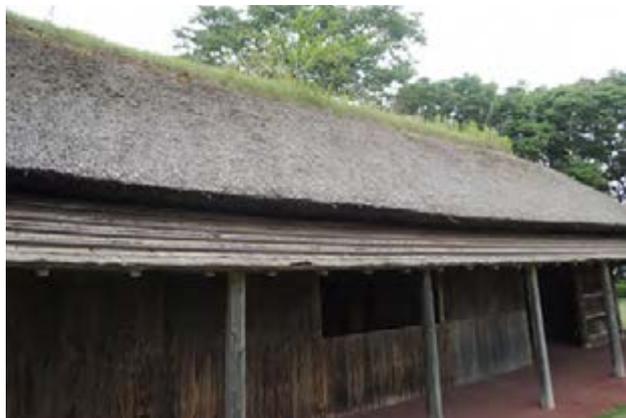
写真 94 茅の痩せ

経過観察を行い、必要に応じて部分改修を行う。

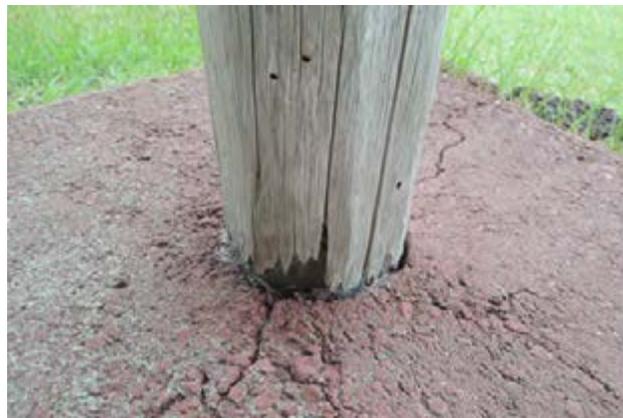
写真 95 柱脚の損傷

区域	区分	記号	施設名	項目	損傷状況 改修方針	改修優先度
(II) 広場	C公開活用施設	④	中館跡四阿	a	下屋柱脚部分の腐朽(8箇所)。 →経過観察する。	中期計画
				b	桁と貫の雨染み。下屋の軒裏全体に雨染み。 →経過観察する。	中期計画
				c	小壁豎板に隙間がある(2箇所)。 →経過観察する。	中期計画
				d	舗装の割れ。 →経過観察する。	中期計画

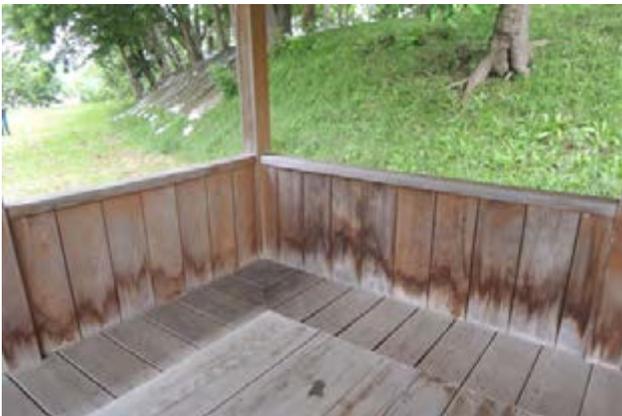
写真 97 内部腰壁とベンチの雨染み

区 域	区 分	記 号	施設名	項目	損傷状況 改修方針	改修優先度
(Ⅱ) 広場	C公開活用施設	④	東善寺館四阿	a	内部腰板とベンチの雨染み。 →経過観察する。	中期計画

経過観察を行い、必要に応じて部分改修を行う。

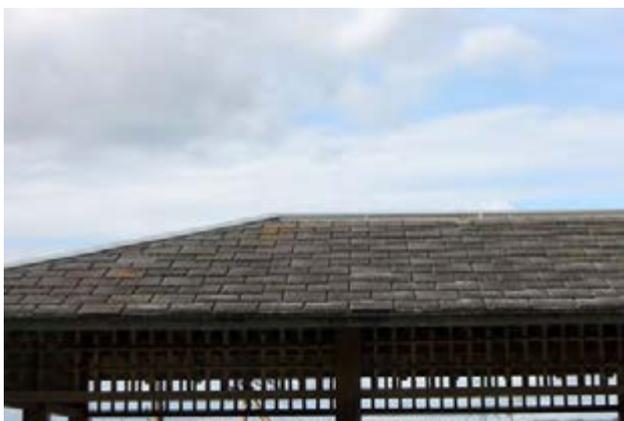
写真 99 屋根板の外れ

区域	区分	記号	施設名	項目	損傷状況 改修方針	改修優先度
(II) 広場	C公開活用施設	⑤	下町四阿	a	屋根板の外れ(4箇所)。 →経過観察する。	中期計画
				b	梁・桁と土台に雨染み。土台の腐朽。 →経過観察する。	中期計画
				c	腰板に亀裂。外部竹の外れ(1本)・割れ(1本)。 →経過観察する。	中期計画

経過観察を行い、必要に応じて部分改修を行う。

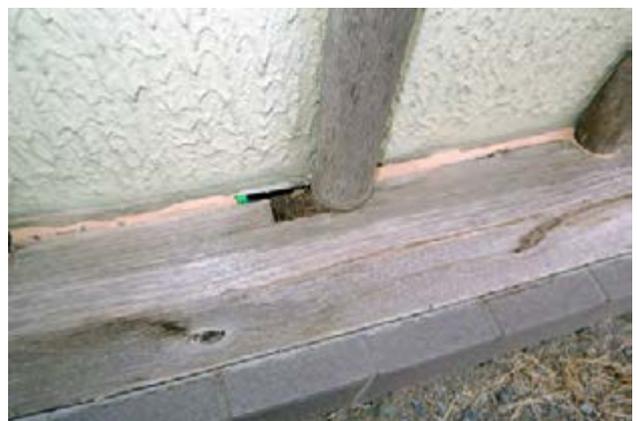
写真 100 土台の腐朽

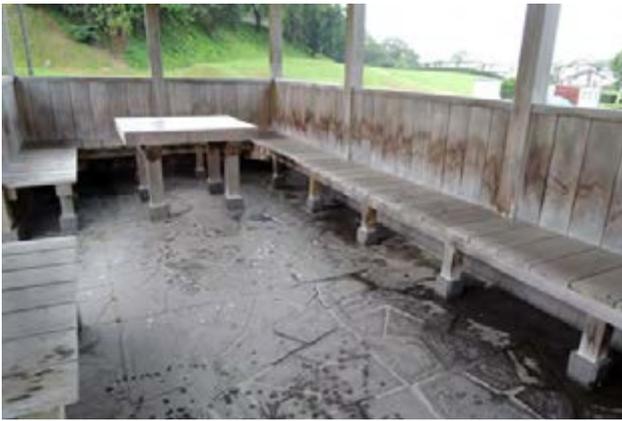
写真 101 内部腰壁とベンチの雨染み

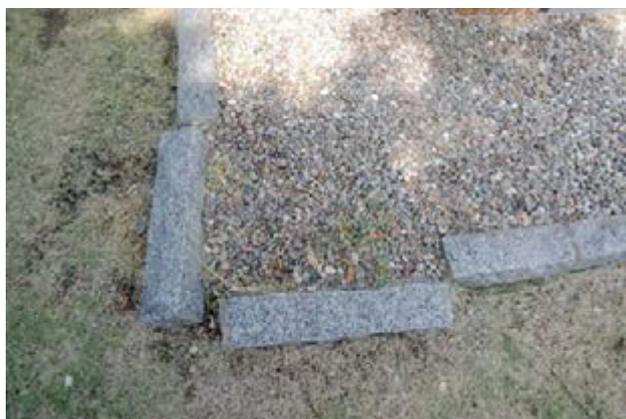
- ・屋根の損傷
棟木の傾きがあるが、雨漏りは確認されていない。当面は経過観察とする。
- ・壁の損傷
外壁板全体に雨染みと浮きがある。当面は経過観察とする。
- ・その他損傷
入口建具取手に削れがある。当面は経過観察とする。
外部縁石の外れがある。改修する。

写真 114 外部縁石の外れ

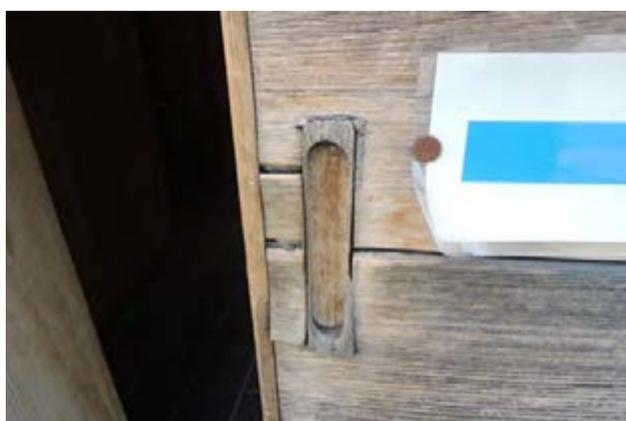
写真 116 入口建具取手の削れ

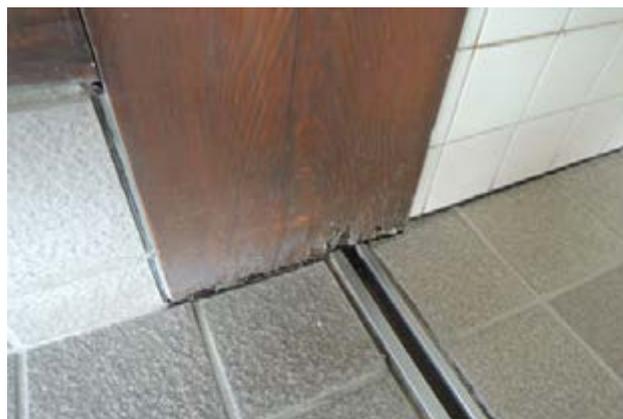
写真 118 柱脚の腐朽

区域	区分	記号	施設名	項目	損傷状況 改修方針	改修優先度
(II) 広場	H管理・便益施設	②	東善寺館便所	a	多目的便所入口の柱脚に腐朽。 →経過観察する。	中期計画
				b	設備の更新。 →設備を更新する（洋式便器の追加・ベビーベッド・ベビーホルダー・ 子供用小便器の設置・オストメイト対応等）。	中・長期計画
